TILSTANDSRAPPORT

FORD FOCUS / DEH 125 HK AUTOMAT 2WD **TESTDATO: 03.10.2026** **KODE: 2067614**

CHASSISNR:	**WF0PXXGCHPKL43477**	**BRUKTIMPORT: Nei**	
KJØRETØY:	**Personbil**	**FRIST FOR PKK: 19.11.2027**

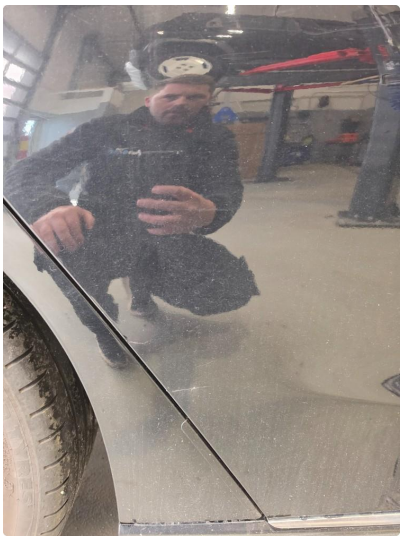
1.1 Noen riper og småbulker

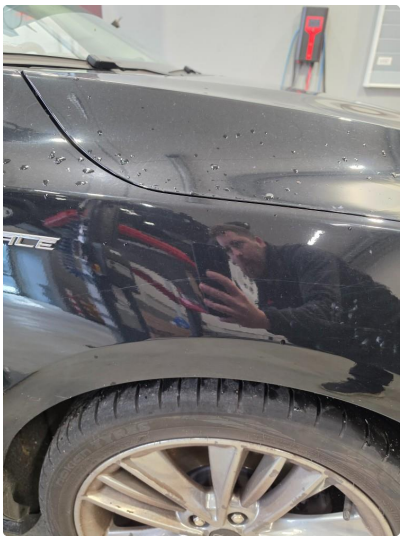
1.1 Noen riper og småbulker

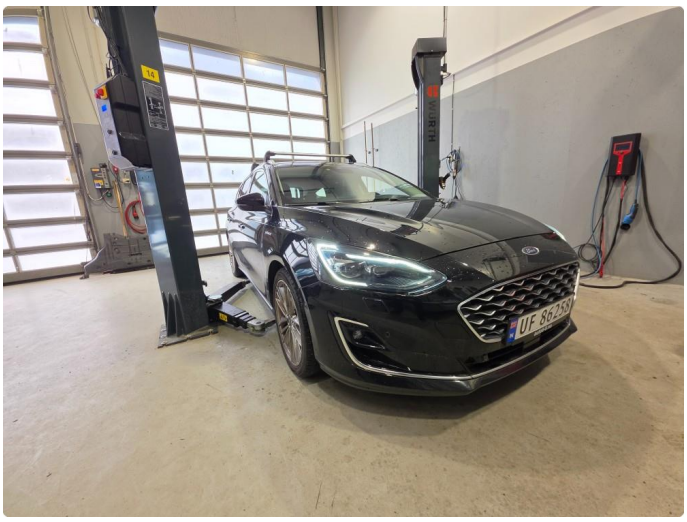
1.2 Påbegynnende oksidering

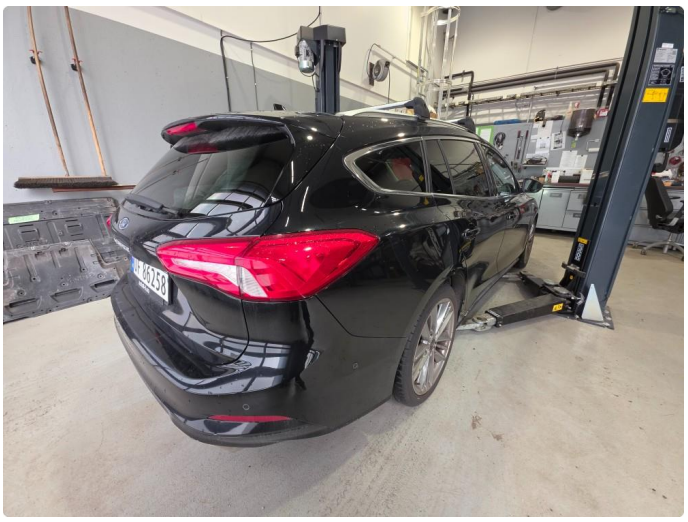
1.3 Ripe(r)
