TILSTANDSRAPPORT

SUZUKI SX4 / JY 4WD **TESTDATO: 29.10.2026** **KODE: 2135650**

CHASSISNR: TSMJYBD2S00A09984	**BRUKTIMPORT:** Nei
KJØRETØY: Personbil	**FRIST FOR PKK:** 25.04.2028

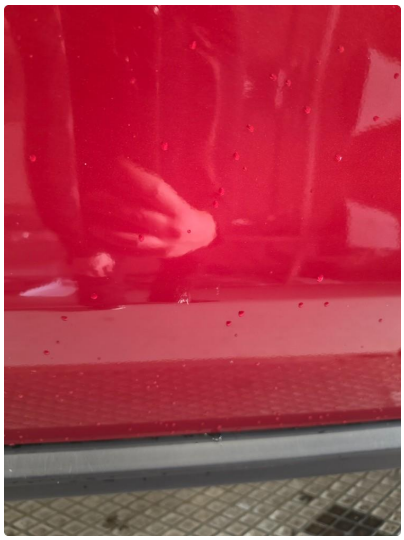
1.1 Noen småriper og småbulker

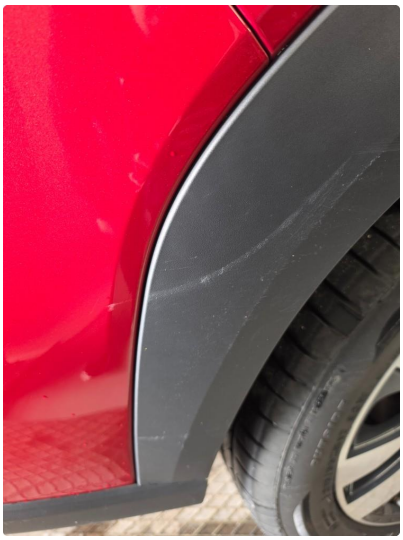
1.1 Noen småriper og småbulker

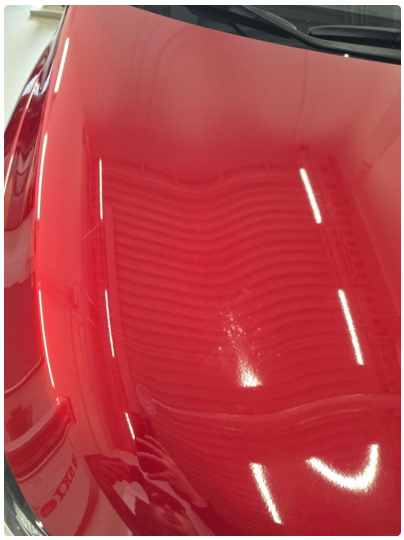
1.1 Noen småriper og småbulker

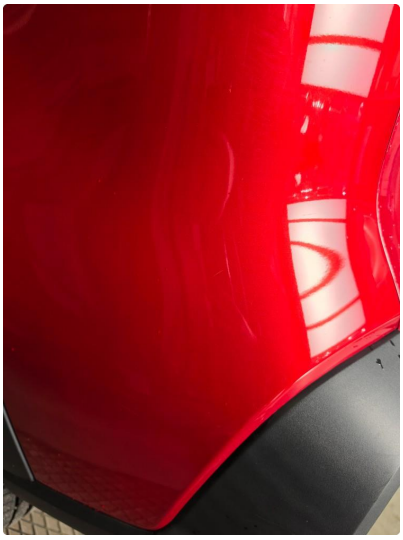
1.1 Noen småriper og småbulker

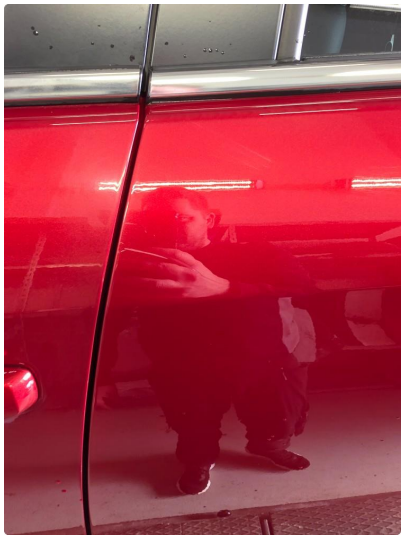
1.1 Noen småriper og småbulker

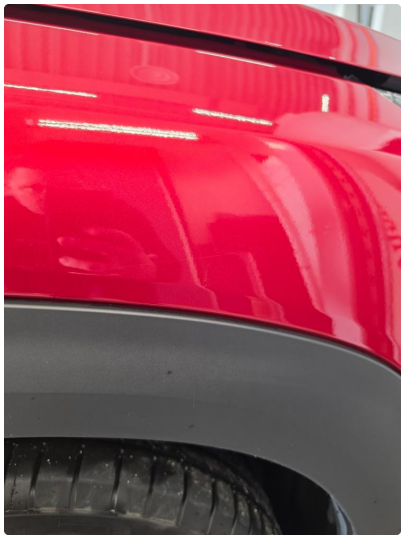
1.1 Noen småriper og småbulker

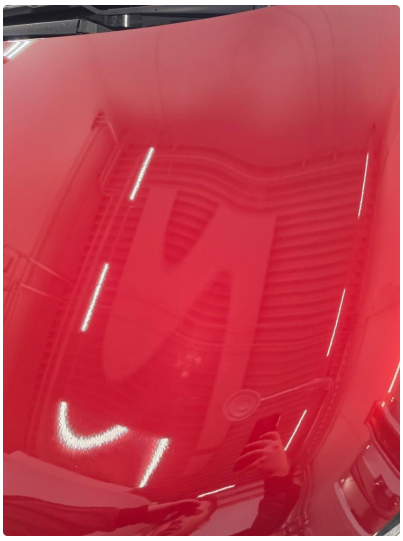
1.1 Noen småriper og småbulker

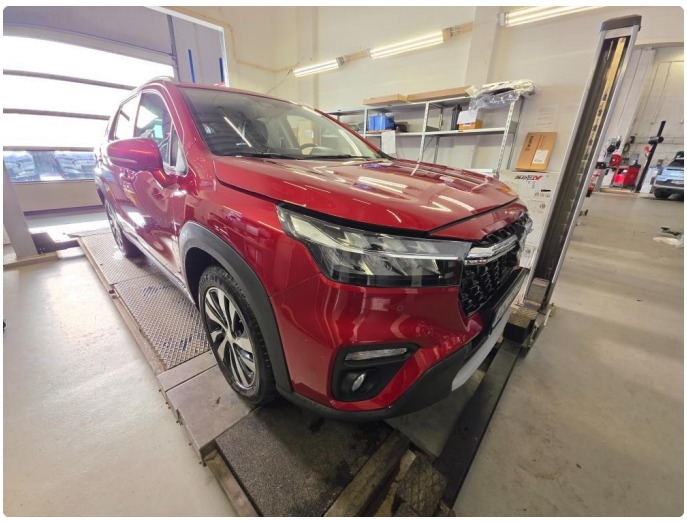
1.1 Noen småriper og småbulker
