TILSTANDSRAPPORT

HYUNDAI IONIQ6 / CE 2WD **TESTDATO: 03.10.2026** **KODE: 2109139**

EJ95644 | 21 980 KM | 23.12.2024 Førstegang registrert | Elektr.

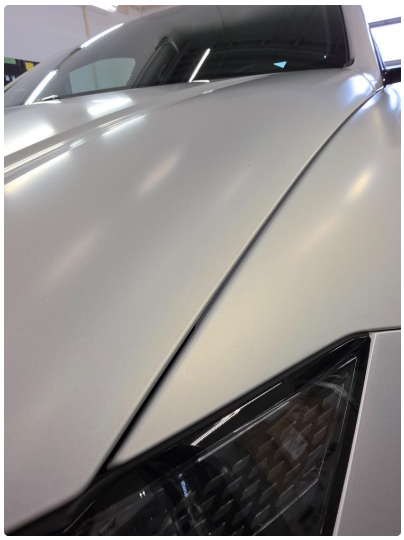
1.1 Stensprut

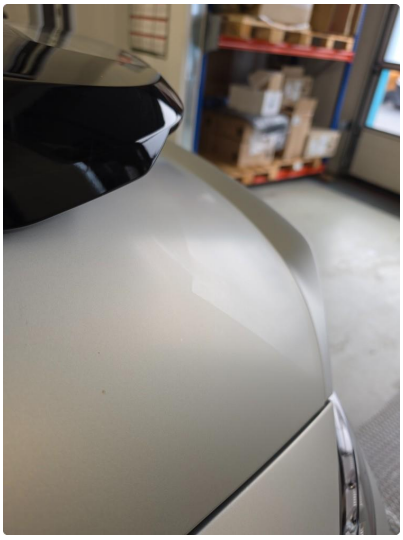
1.2 Fargeavvik

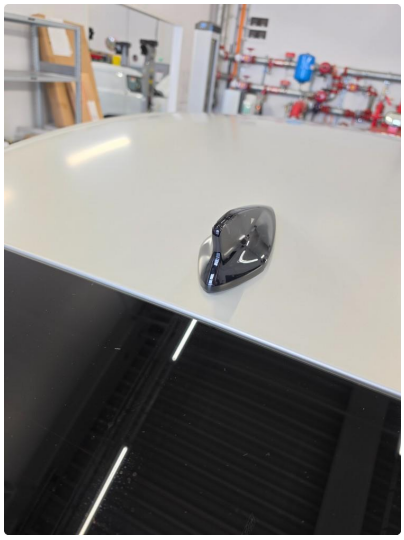
1.2 Fargeavvik

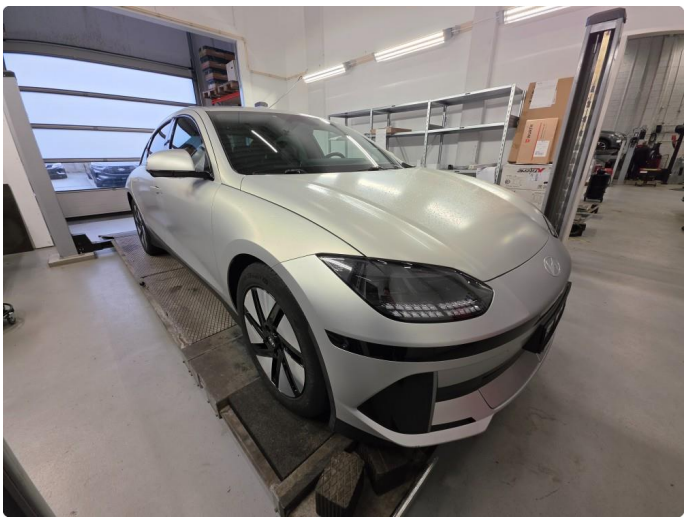
Punkt	Beskrivelse	Plassering
1. EKSTERIØR		
1.1 Lakk	stensprut	
1.2 Lakk	fargeavvik	
1.3 Støtfanger	ripe(r) ned til grunning	bak

1.3 Ripe(r) ned til grunning
