TILSTANDSRAPPORT

NISSAN NISSAN ARIYA / FE0E 4WD **TESTDATO: 03.10.2026** **KODE: 2128766**

CHASSISNR:	JN1TDNFE0U0453344	BRUKTIMPORT: Nei	
KJØRETØY:	Personbil	FRIST FOR PKK: 21.03.2029

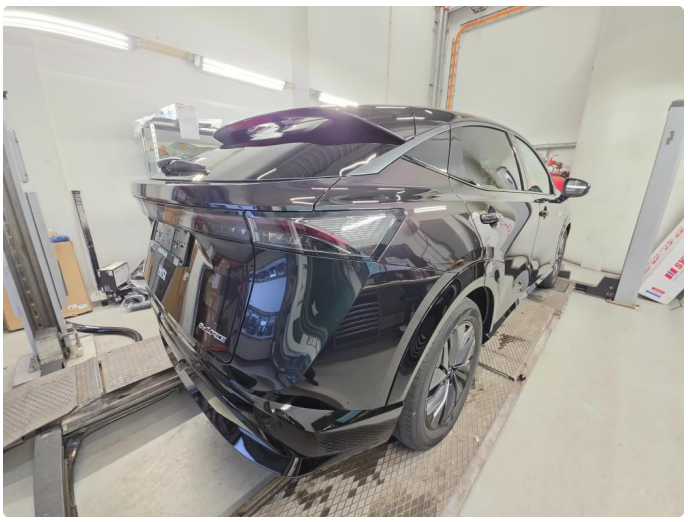
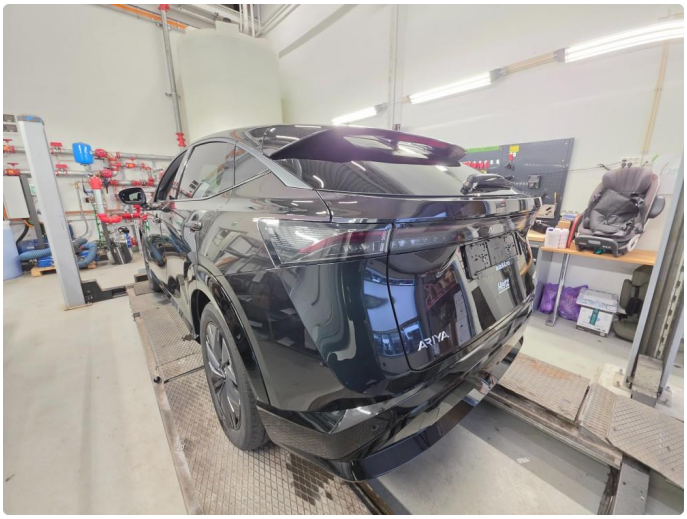
Punkt	Beskrivelse	Plassering
1. EKSTERIØR		
1.1 Lakk	Bruksmerker som normalt ihht alder og kilometer

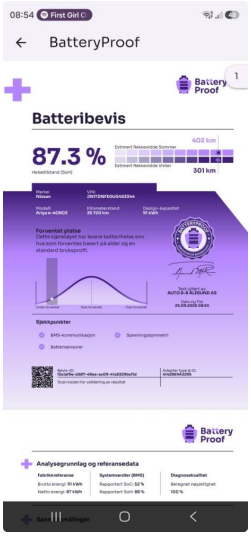
08:54
First Girl C
BatteryProof
Battery Proof
Batteribevis
87.3 %
402 km
301 km
Forventet ytelse
Sjekkpunkter
BMS-kommunikasjon
Spenningsasymmetri
Batterisensorer
Battery Proof
Analysegrunnlag og referansedata
