TILSTANDSRAPPORT

SUBARU FORESTER / SJ 147 HK MANUELL 4WD **TESTDATO: 18.11.2026** **KODE: 2160204**

UF76684	147 748 KM	13.07.2017 Førstegang registrert	Diesel

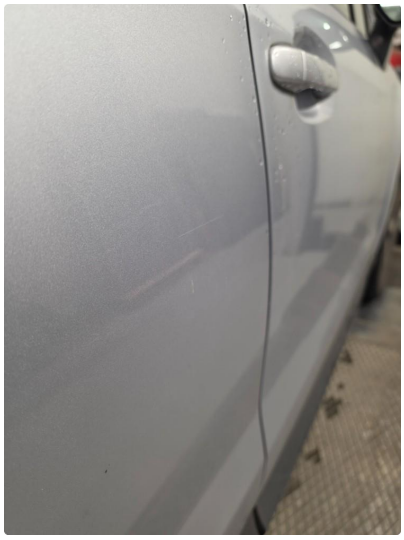
1.1 Noe riper og småbulker

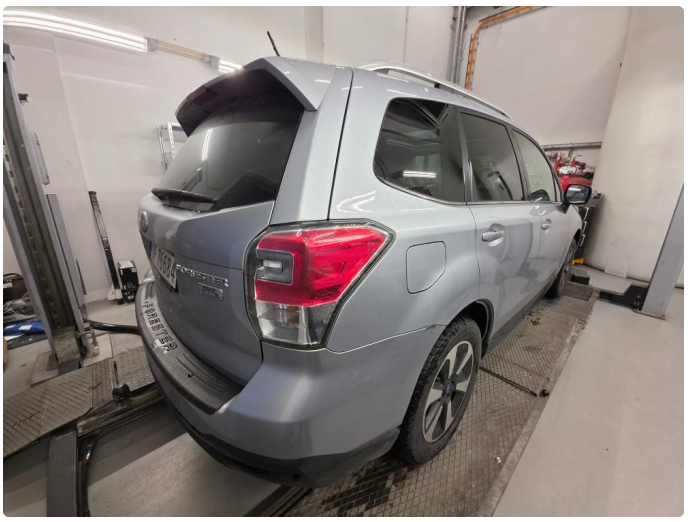
1.1 Noe riper og småbulker

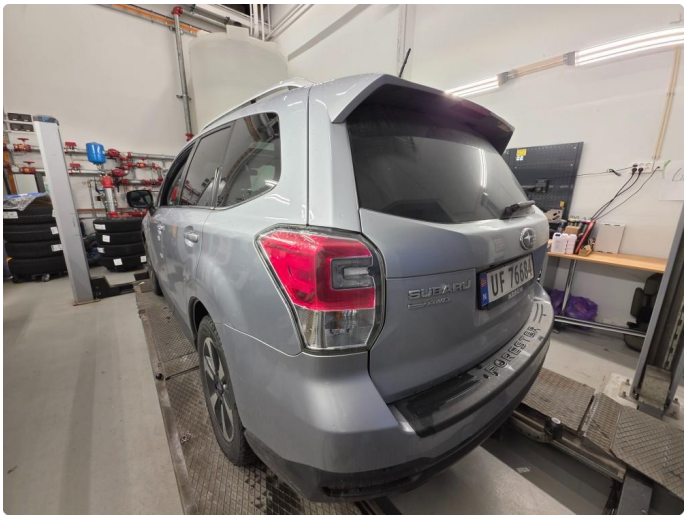
1.1 Noe riper og småbulker

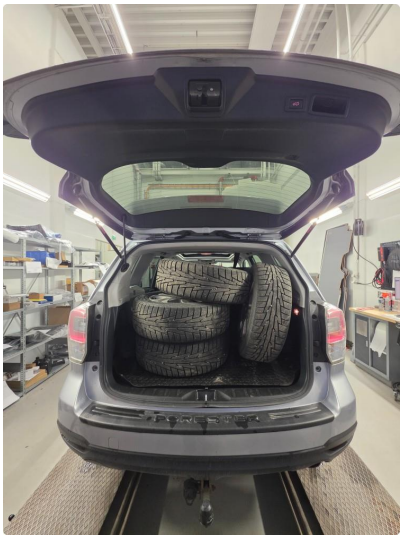
1.1 Noe riper og småbulker
