MAZDA MAZDA CX-30 / DM 4WD

TESTDATO: 12.11.2026 **KODE: 2138785**

UF88447	64 947 KM	03.12.2020 Førstegang registrert	Hybr(B)

NBF Tilstandsrapport er utarbeidet av Norges Bilbransjeforbund og Forbrukerrådet.

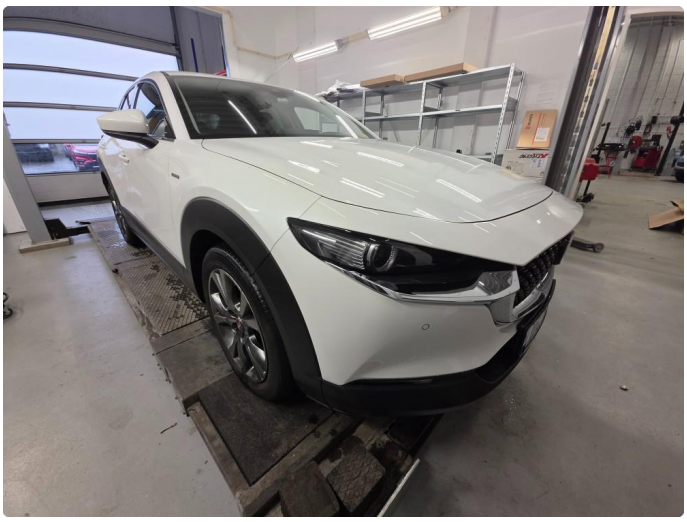
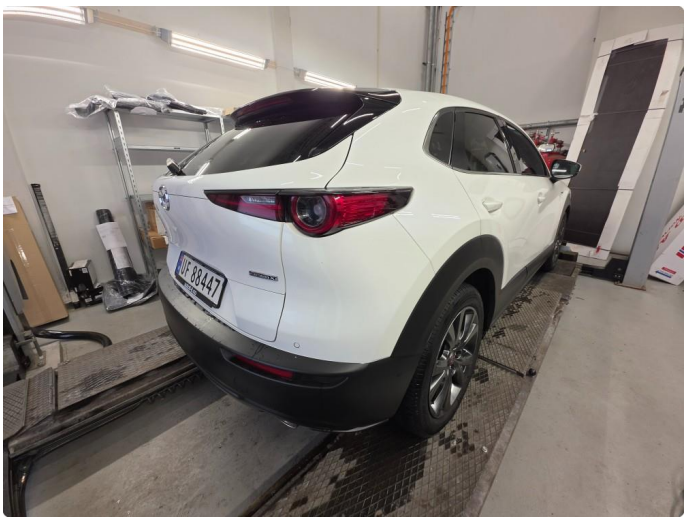
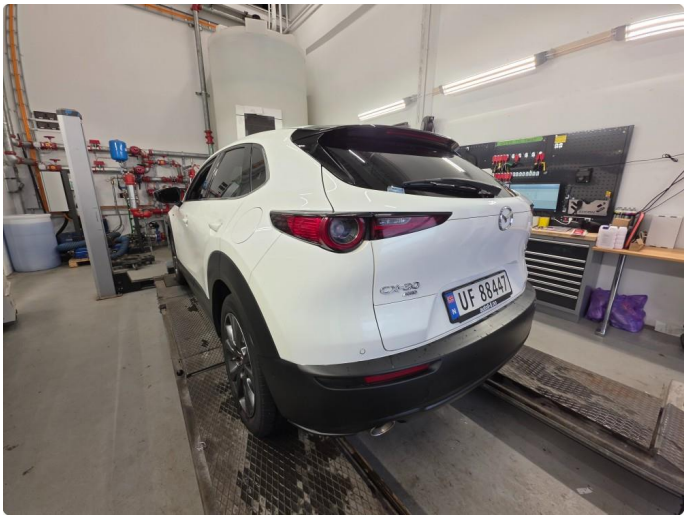
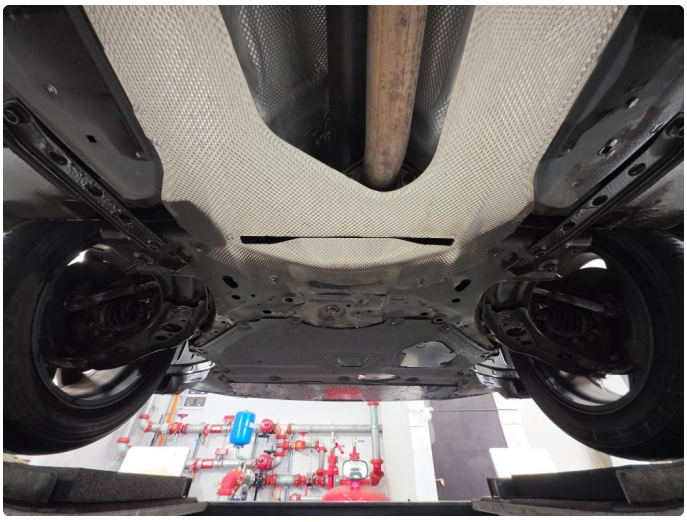
Punkt	Beskrivelse	Plassering
1. EKSTERIØR		
1.1 Panser	litenbulk med lakkskade

1.1 Litenbulk med lakkskade
