TILSTANDSRAPPORT

NISSAN NISSAN ARIYA / FE0E 2WD **TESTDATO: 30.10.2026** **KODE: 2133777**

EJ95656	33 844 KM	07.01.2025 Førstegang registrert	Elektr.

CHASSISNR: JN1TBAFE0U0400389	**BRUKTIMPORT:** Nei
KJØRETØY: Personbil	**FRIST FOR PKK:** 07.01.2029

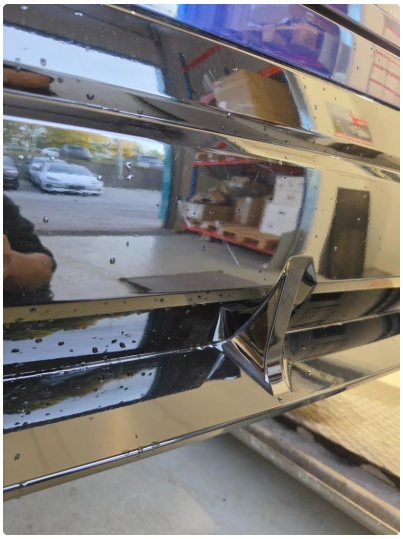
1.1 Noen småriper og bruksmerker,

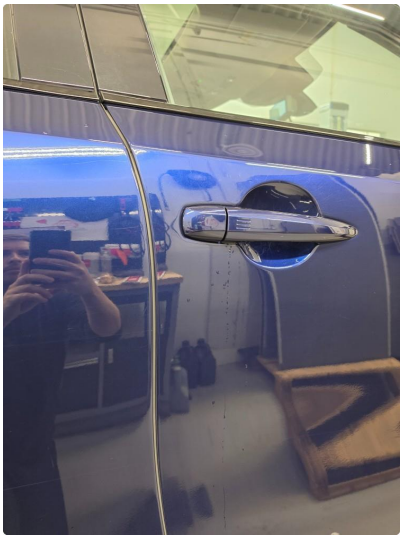
1.1 Noen småriper og bruksmerker,

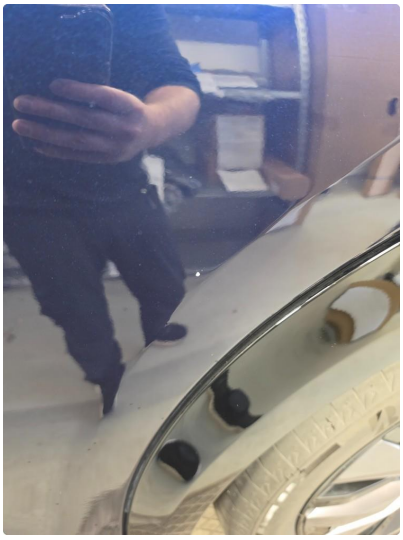
1.1 Noen småriper og bruksmerker,

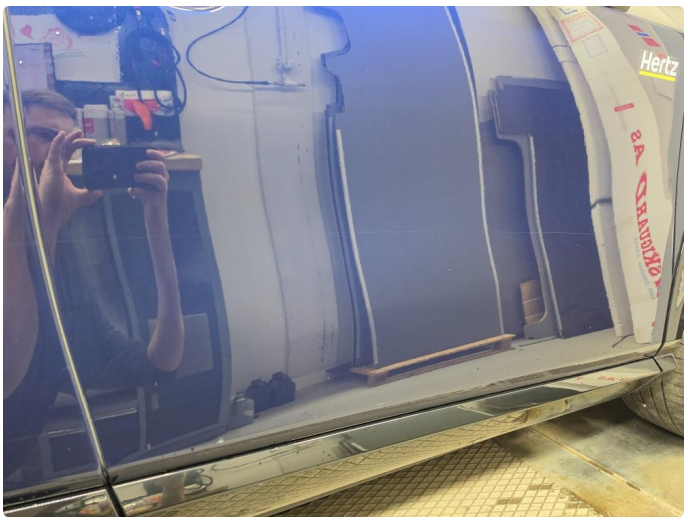
1.1 Noen småriper og bruksmerker,

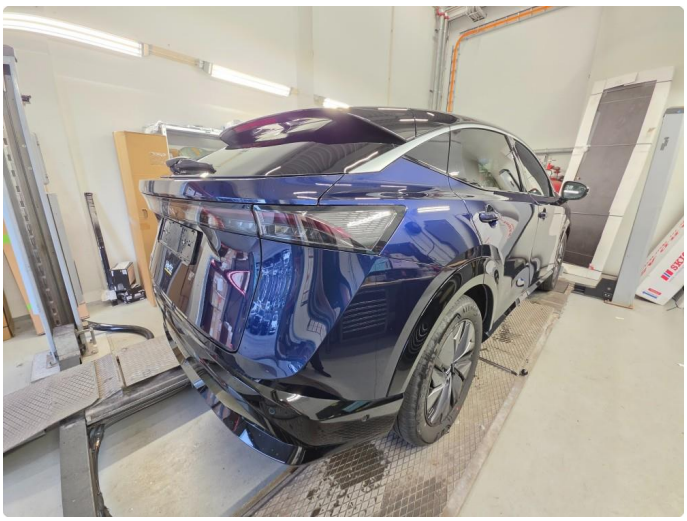
1.1 Noen småriper og bruksmerker,
