MITSUBISHI MITSUBISHI OUTLANDER / CW0 4WD

TESTDATO: 03.11.2026 **KODE: 2142175**

XA19193	154 698 KM	06.07.2016 Førstegang registrert	Hybr(B)

NBF Tilstandsrapport er utarbeidet av Norges Bilbransjeforbund og Forbrukerrådet.

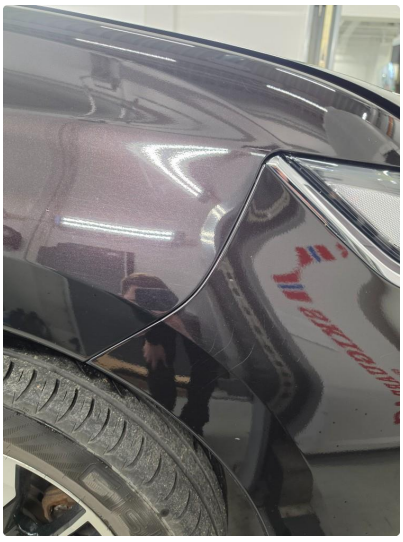
1.1 Noe bruksmerker rundt om, det meste løst ved polering. Noe over normal slitasje, men en pen bil å se til

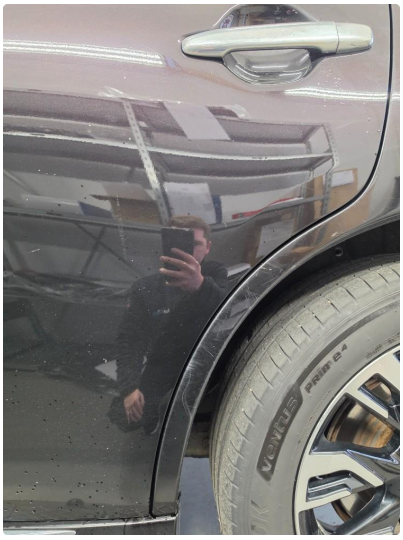
1.1 Noe bruksmerker rundt om, det meste løst ved polering. Noe over normal slitasje, men en pen bil å se til

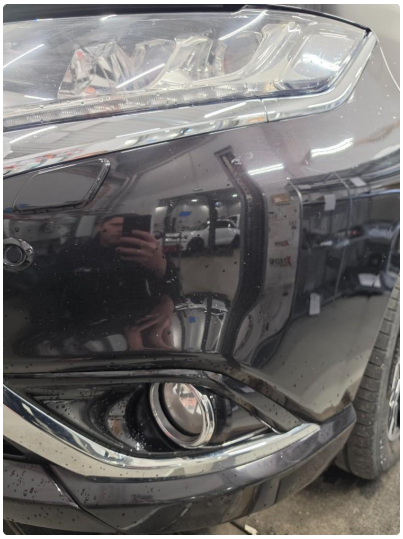
1.1 Noe bruksmerker rundt om, det meste løst ved polering. Noe over normal slitasje, men en pen bil å se til

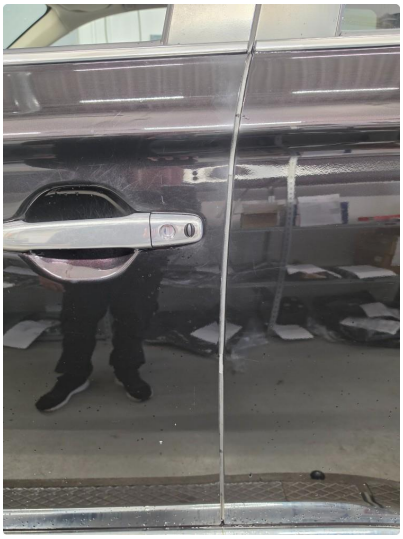
1.1 Noe bruksmerker rundt om, det meste løst ved polering. Noe over normal slitasje, men en pen bil å se til

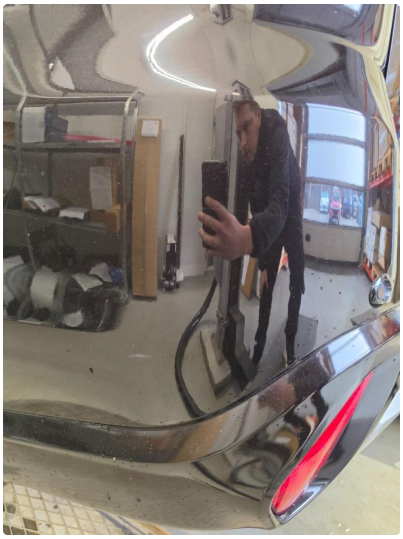
1.1 Noe bruksmerker rundt om, det meste løst ved polering. Noe over normal slitasje, men en pen bil å se til

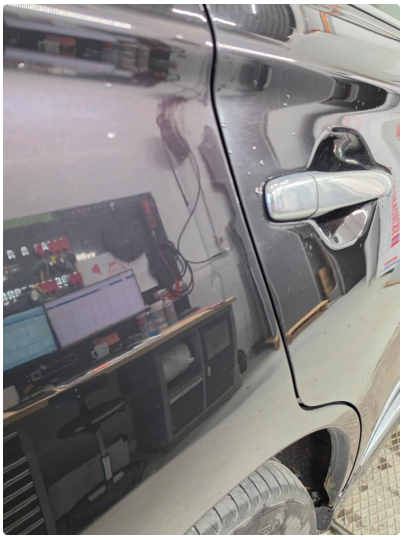
1.1 Noe bruksmerker rundt om, det meste løst ved polering. Noe over normal slitasje, men en pen bil å se til

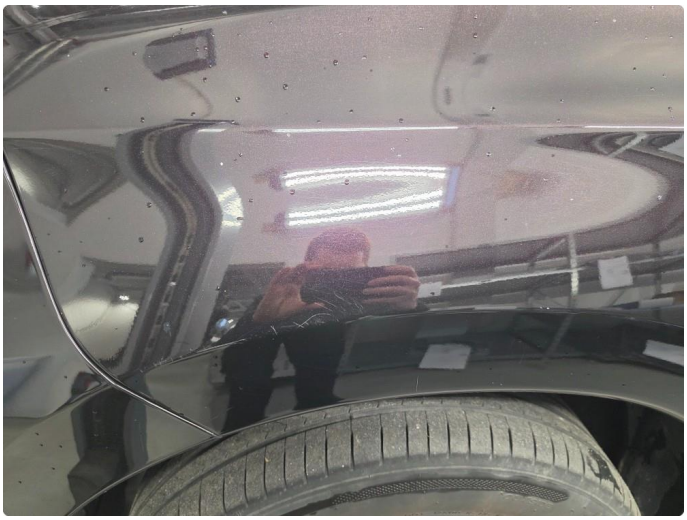
1.1 Noe bruksmerker rundt om, det meste løst ved polering. Noe over normal slitasje, men en pen bil å se til

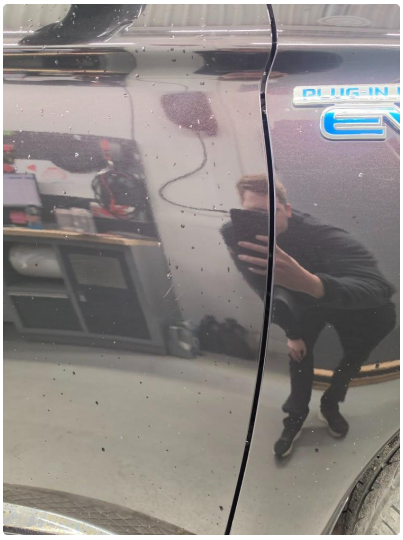
1.1 Noe bruksmerker rundt om, det meste løst ved polering. Noe over normal slitasje, men en pen bil å se til

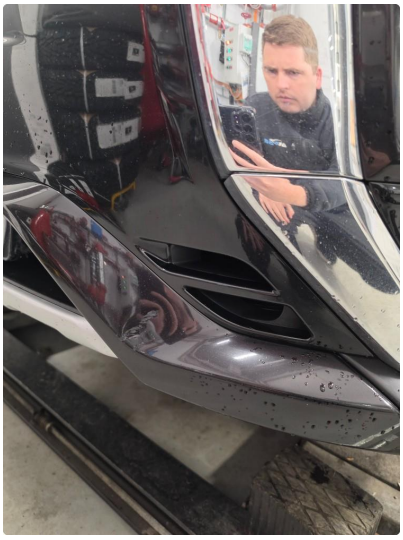
1.1 Noe bruksmerker rundt om, det meste løst ved polering. Noe over normal slitasje, men en pen bil å se til

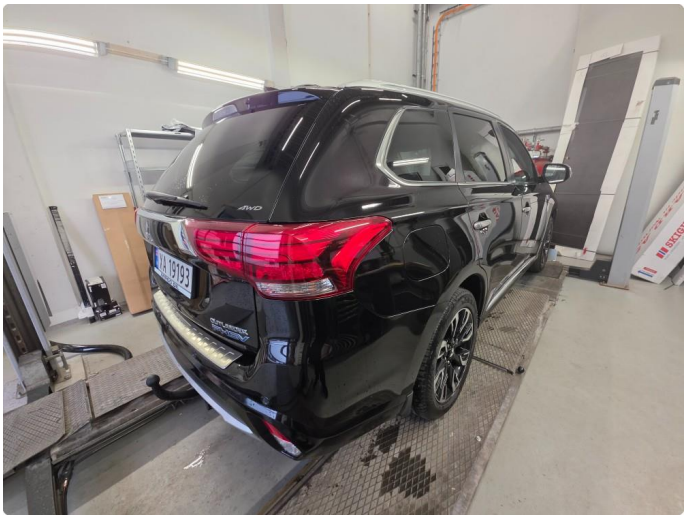
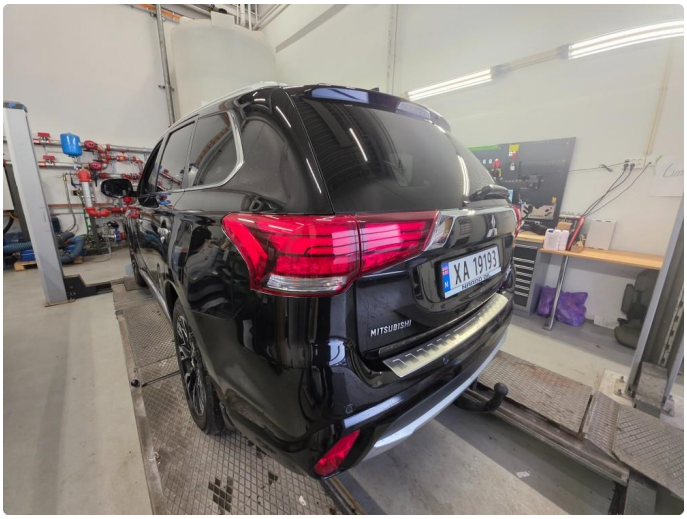
1.1 Noe bruksmerker rundt om, det meste løst ved polering. Noe over normal slitasje, men en pen bil å se til
