TILSTANDSRAPPORT

FORD MUSTANG MACH-E / LSK 4WD **TESTDATO: 30.10.2026** **KODE: 2136819**

EF93335	41 258 KM	29.06.2023 Førstegang registrert	Elektr.

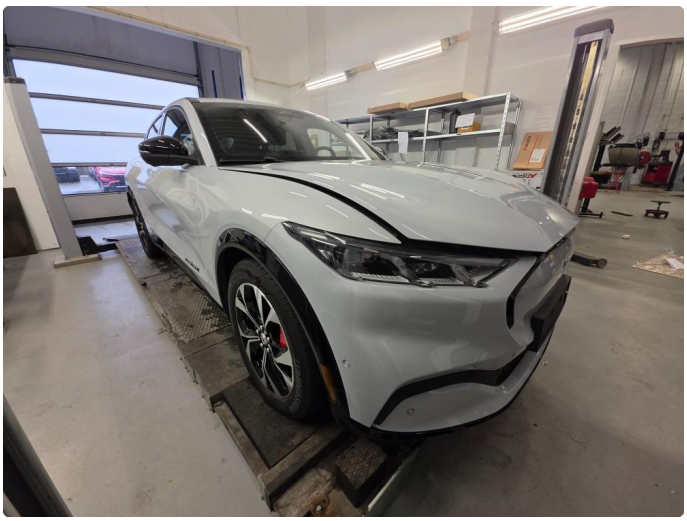
1.2 Parkeringsbulk

Punkt		Beskrivelse	Plassering
1. EKSTERIØR			
1.1	Lakk	Det finnes småriper og bruksmerker som man kan forvente	
1.2	Dører	parkeringsbulk	høyre foran - venstre bak
