TILSTANDSRAPPORT

MERCEDES-BENZ EQC 400 4MATIC / 204 X 4WD **TESTDATO: 02.11.2026** **KODE: 2120634**

EB63364	114 380 KM	25.08.2020 Førstegang registrert	Elektr.

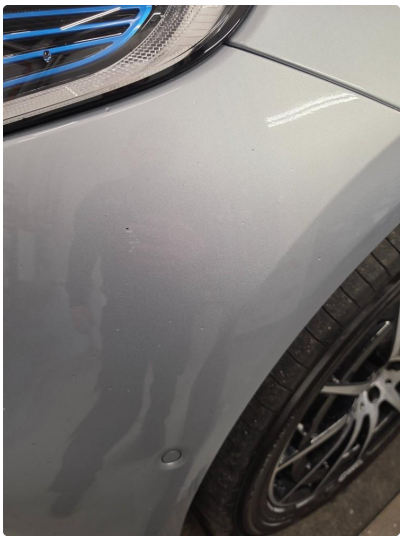
Punkt	Beskrivelse	Plassering
1. EKSTERIØR		
1.1 Lakk	noen småriper og bruksmerker

1.1 Noen småriper og bruksmerker

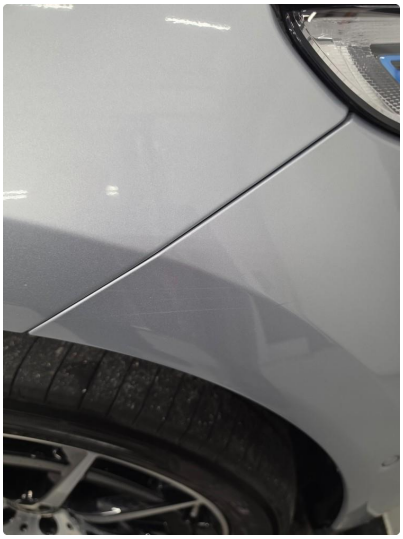
1.1 Noen småriper og bruksmerker
