TILSTANDSRAPPORT

NISSAN NISSAN LEAF 40KWH / ZE1 2WD **TESTDATO: 06.11.2026** **KODE: 2147915**

EK86529	146 777 KM	28.03.2018 Førstegang registrert	Elektr.

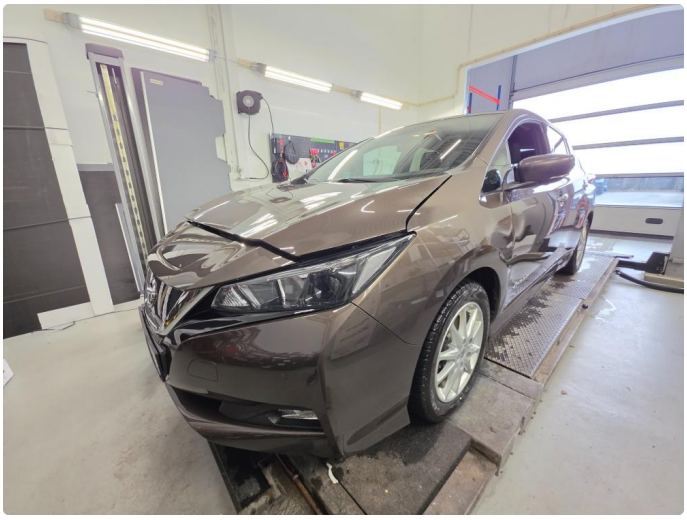
Punkt	Beskrivelse	Plassering
1. EKSTERIØR		
1.1 Lakk	Noen bruksmerker, og noen steinsprut, ikke unormalt for en bil med denne alder og kilometerstand	
1.2 Dører	parkeringsbulk	venstre bak

1.2 Parkeringsbulk
