TILSTANDSRAPPORT

NISSAN NISSAN ARIYA / FE0E 2WD **TESTDATO: 29.10.2026** **KODE: 2138959**

EJ95659	34 742 KM	07.01.2025 Førstegang registrert	Elektr.

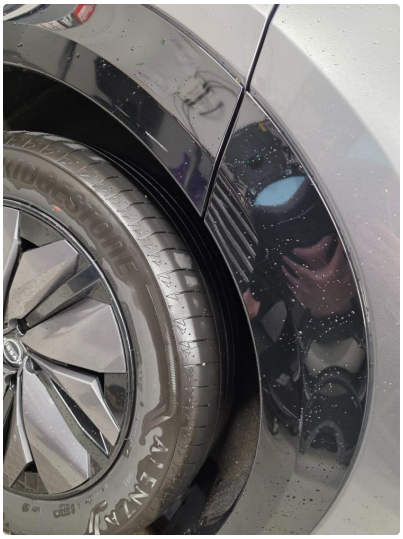
1.1 Noen småriper

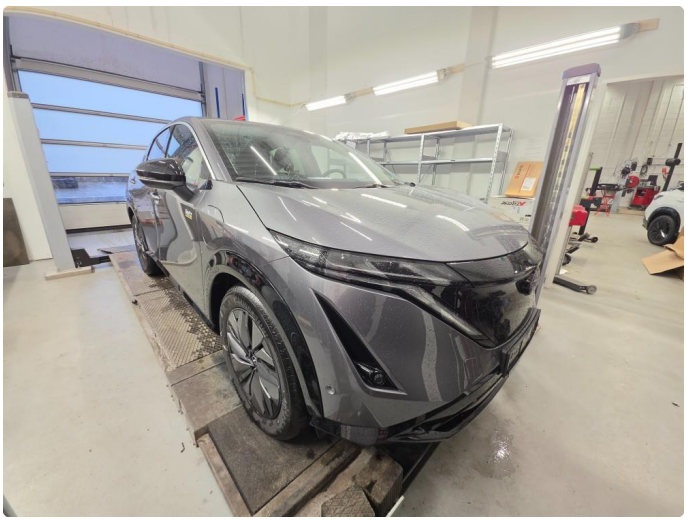
1.1 Noen småriper

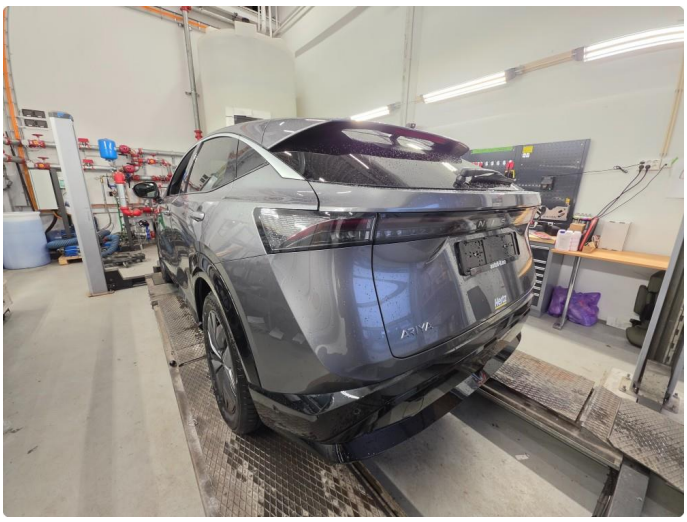
1.1 Noen småriper

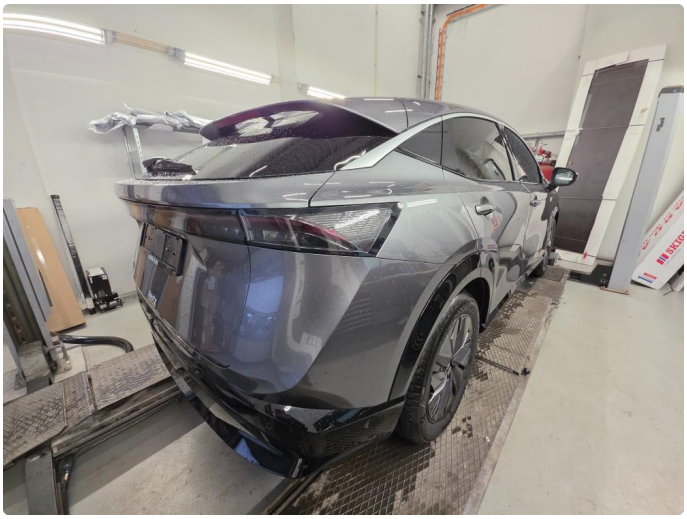
1.1 Noen småriper
