TILSTANDSRAPPORT

HYUNDAI IONIQ6 / CE 4WD **TESTDATO: 29.10.2026** **KODE: 2134677**

EH54423	46 035 KM	19.01.2024 Førstegang registrert	Elektr.

CHASSISNR: KMHM541C5PA024734	**BRUKTIMPORT:** Nei
KJØRETØY: Personbil	**FRIST FOR PKK:** 19.01.2028

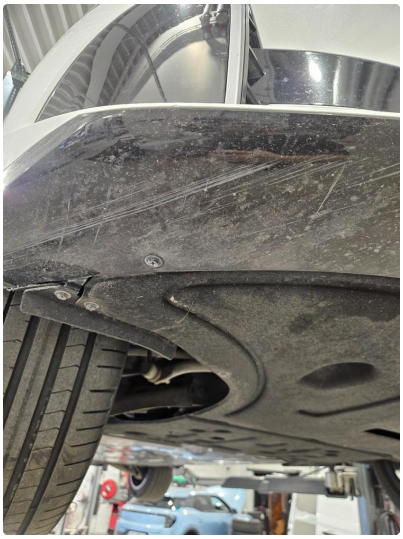
1.2 Skrubbskader underkant

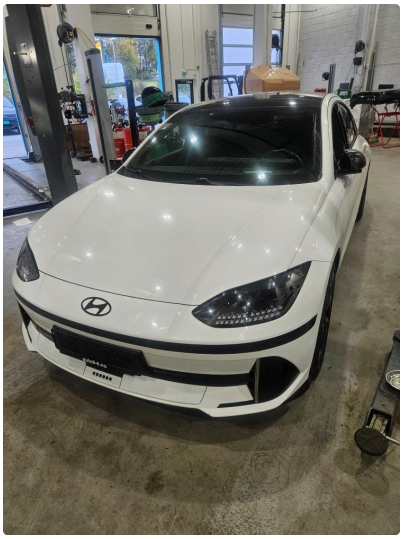
1.2 Skrubbskader underkant

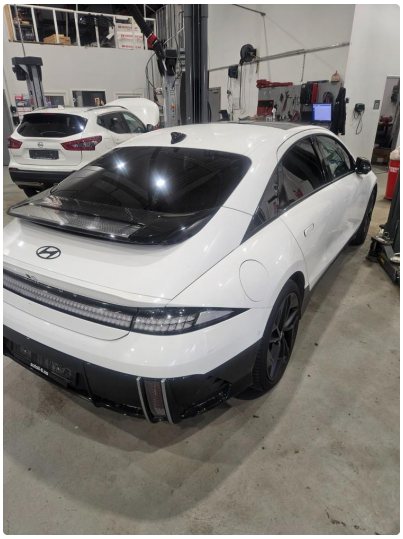
1.2 Skrubbskader underkant

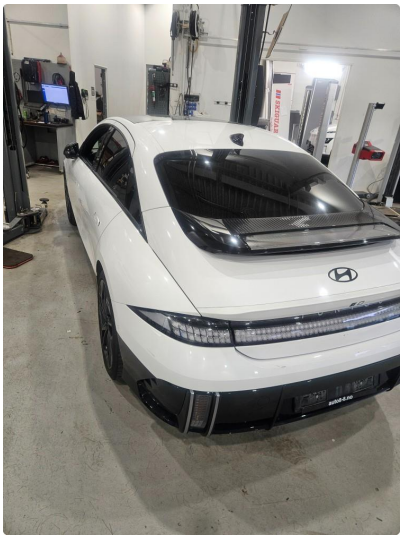
1.3 Småripe(r)
