TILSTANDSRAPPORT

FORD MUSTANG MACH-E / LSK 2WD **TESTDATO: 29.10.2026** **KODE: 2138967**

EH27567	45 615 KM	28.09.2023 Førstegang registrert	Elektr.

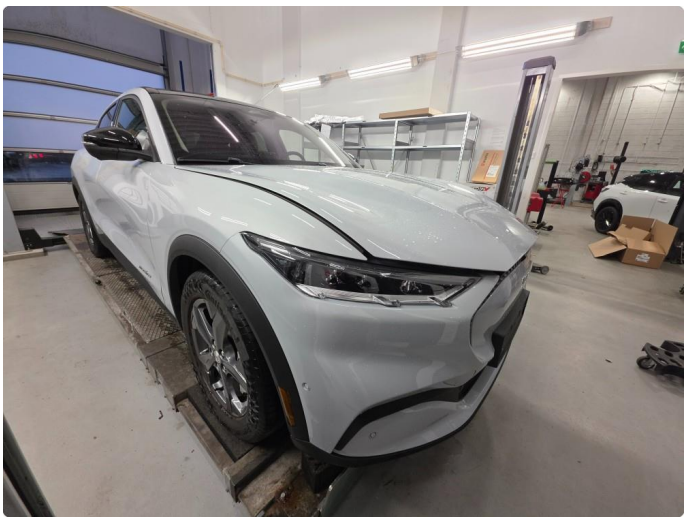
Punkt	Beskrivelse	Plassering
1. EKSTERIØR		
1.1 Lakk	noen riper og småbulker

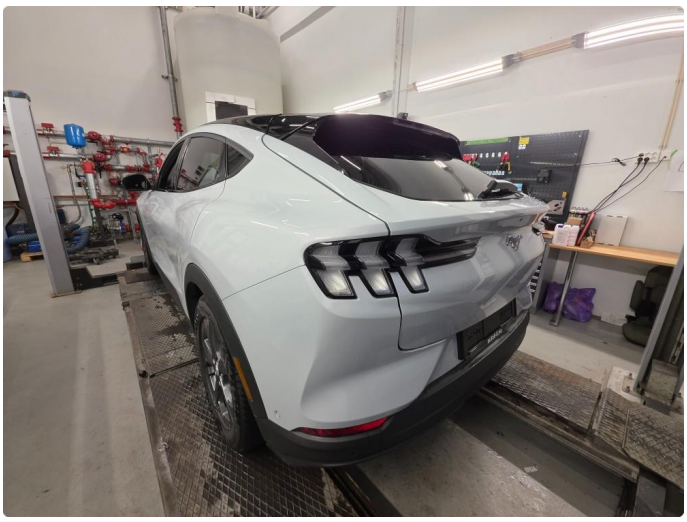
1.1 Noen riper og småbulker
