TILSTANDSRAPPORT

NISSAN NISSAN QASHQAI / J12 2WD **TESTDATO: 29.10.2026** **KODE: 2136315**

UF94787	68 597 KM	27.02.2024 Førstegang registrert	Hybr(B)

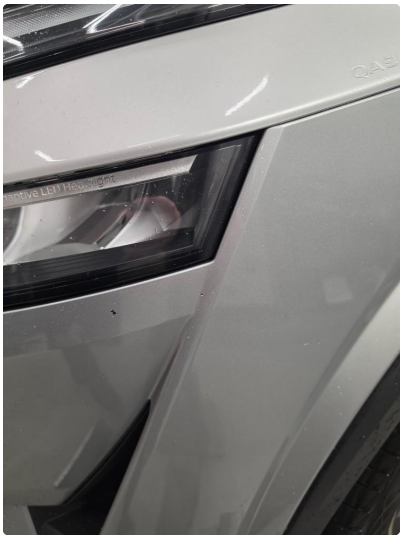
1.1 Noen småriper og småbulker

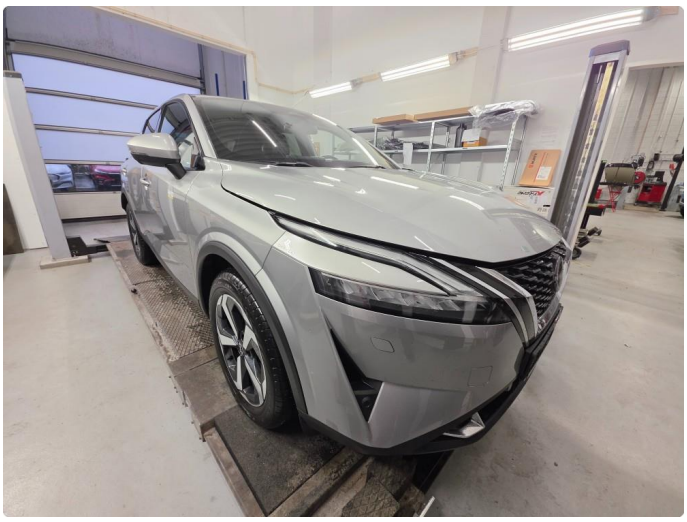
1.1 Noen småriper og småbulker

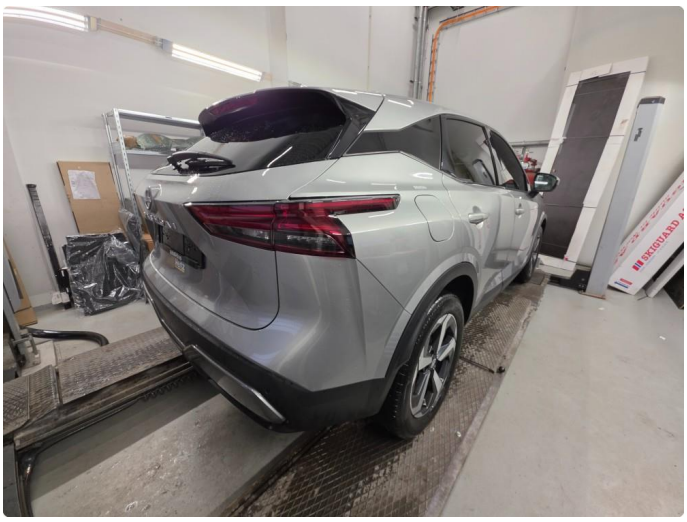
1.1 Noen småriper og småbulker

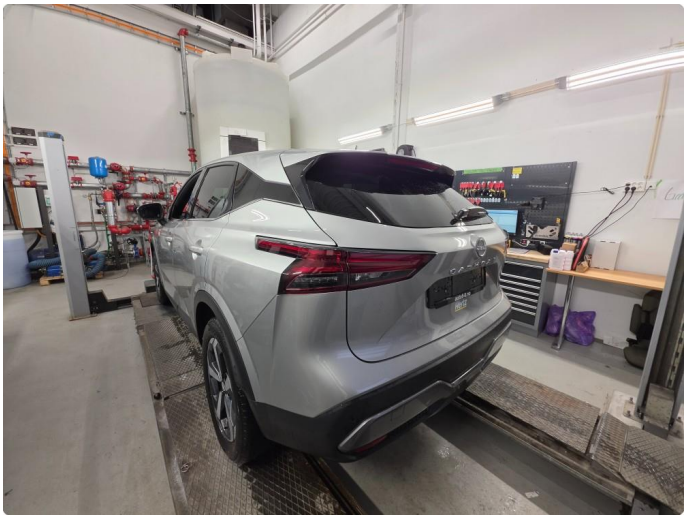
1.1 Noen småriper og småbulker
