HYUNDAI IONIQ6 / CE 4WD

TESTDATO: 29.10.2026 **KODE: 2145377**

EH54430	49 650 KM	22.01.2024 Førstegang registrert	Elektr.

NBF Tilstandsrapport er utarbeidet av Norges Bilbransjeforbund og Forbrukerrådet.

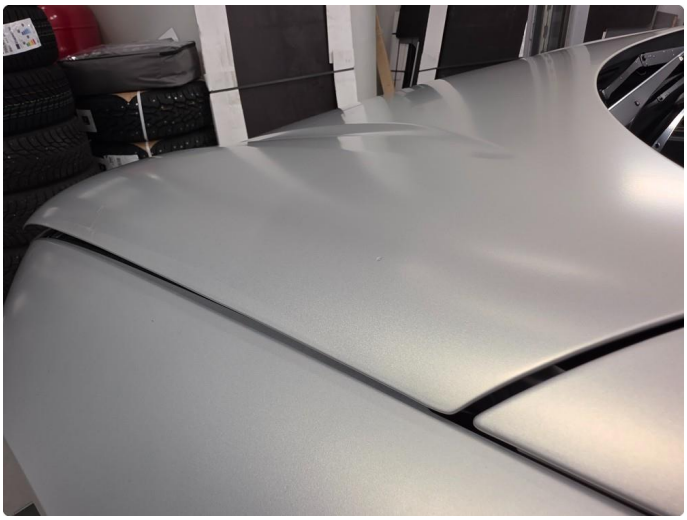
1.2 Fargeavvik pga klistermerker

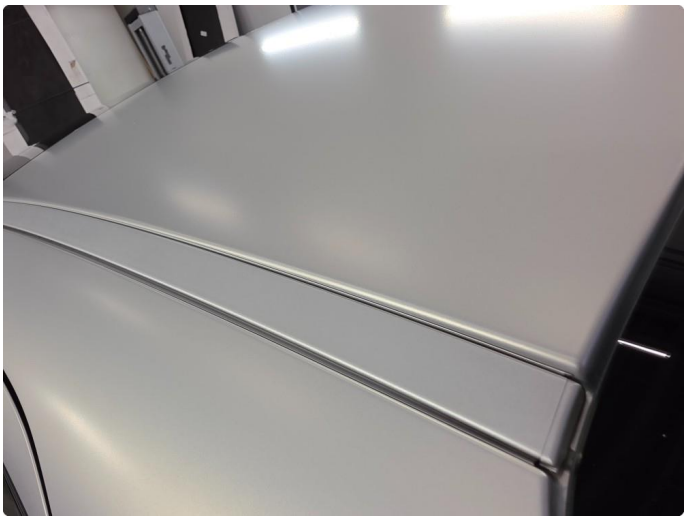
1.2 Fargeavvik pga klistermerker

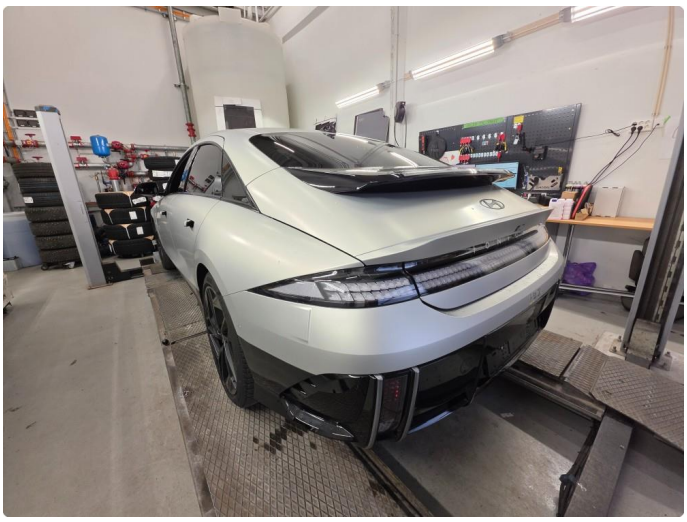
1.2 Fargeavvik pga klistermerker
