TILSTANDSRAPPORT

DS DS 7 CROSSBACK / J 2WD **TESTDATO: 18.11.2026** **KODE: 2157664**

UF86495	85 943 KM	04.03.2020 Førstegang registrert	Hybr(B)

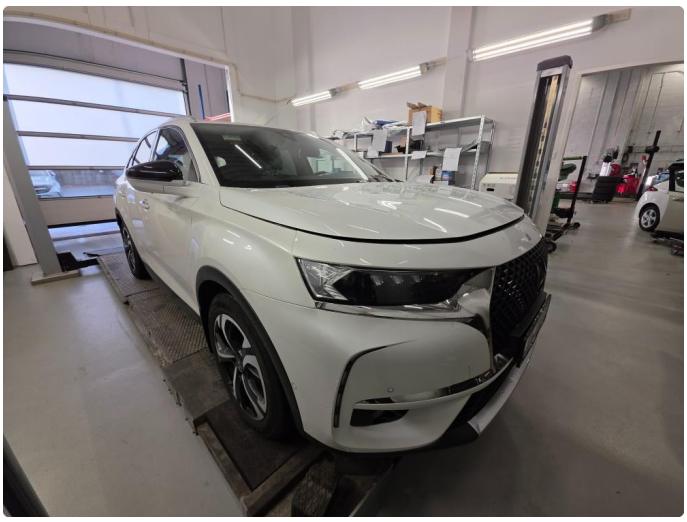
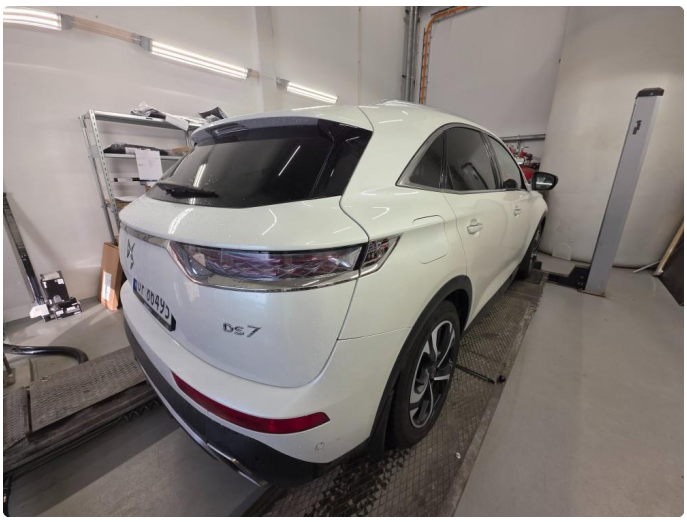
Punkt	Beskrivelse	Plassering
1. EKSTERIØR		
1.1 Lakk	noen riper

1.1 Noen riper
