TILSTANDSRAPPORT

SERES SERES 5 / SERES5(S) 4WD **TESTDATO: 03.11.2026** **KODE: 2144398**

EJ67384	29 887 KM	20.12.2024 Førstegang registrert	Elektr.

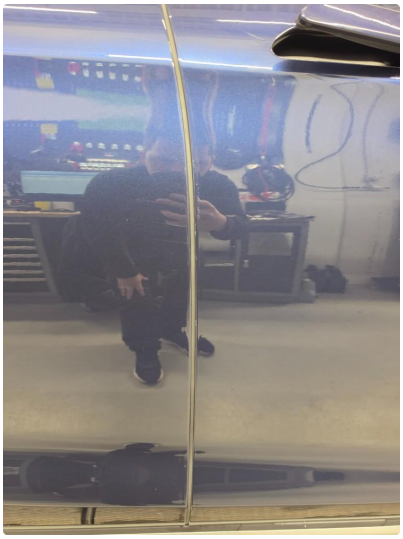
1.1 Småriper og bruksmerker

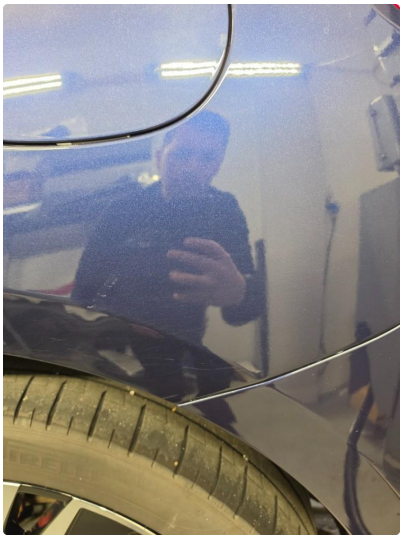
1.1 Småriper og bruksmerker

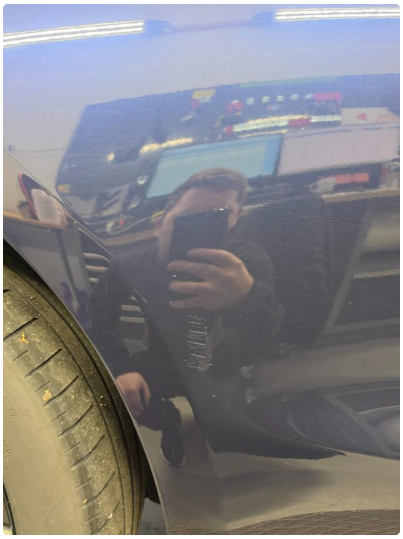
1.1 Småriper og bruksmerker

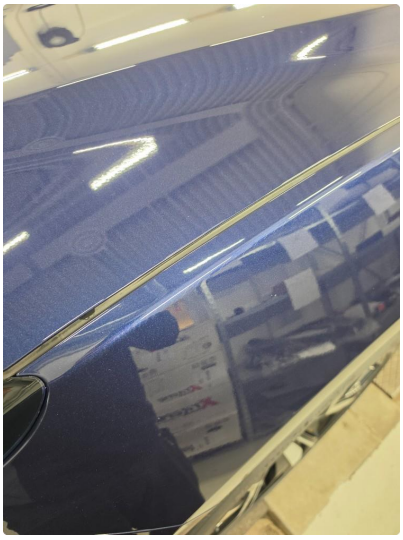
1.1 Småriper og bruksmerker

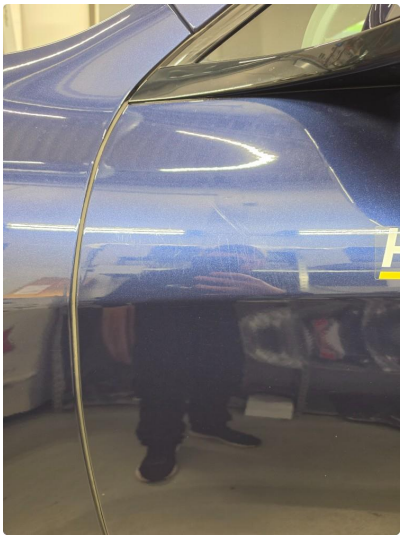
1.1 Småriper og bruksmerker

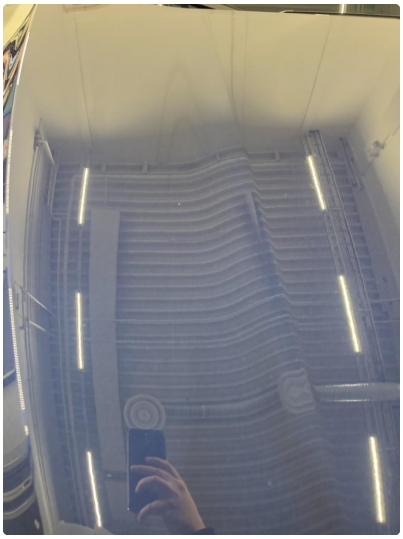
1.1 Småriper og bruksmerker

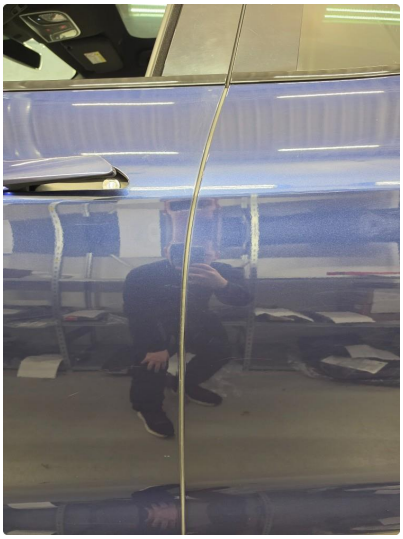
1.1 Småriper og bruksmerker

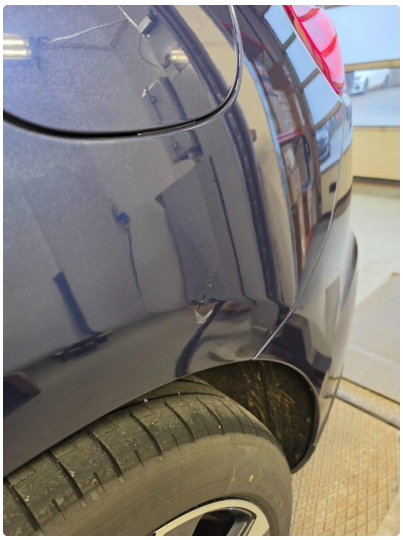
1.1 Småriper og bruksmerker

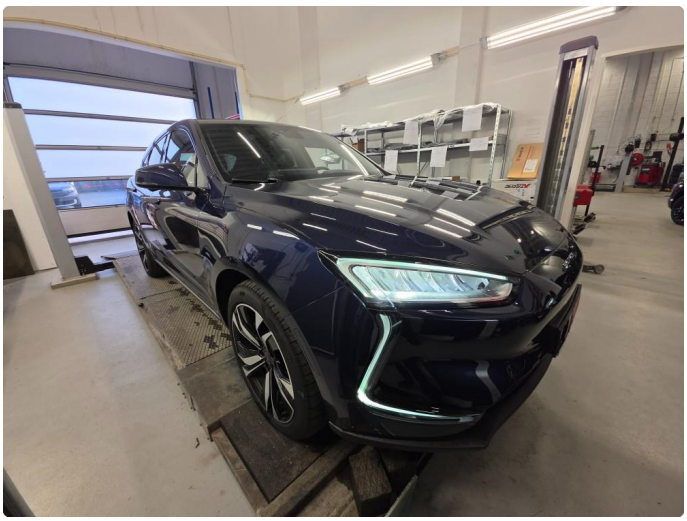
1.1 Småriper og bruksmerker

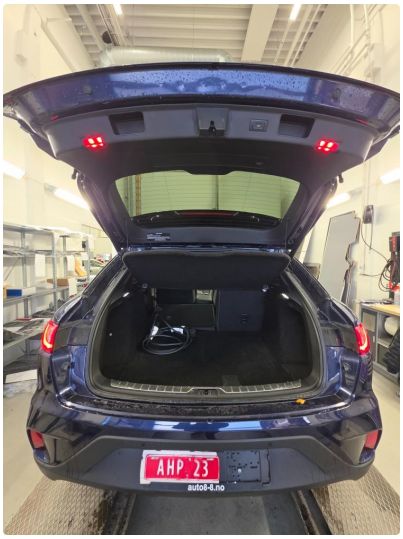
Punkt		Beskrivelse	Plassering
1. EKSTERIØR			
1.1	Lakk	Småriper og bruksmerker	
1.2	Skjermer	parkeringsbulk	venstre bak

1.2 Parkeringsbulk
