TILSTANDSRAPPORT

NISSAN NISSAN ARIYA / FE0E 2WD **TESTDATO: 03.11.2026** **KODE: 2152085**

EJ95657	31 595 KM	07.01.2025 Førstegang registrert	Elektr.

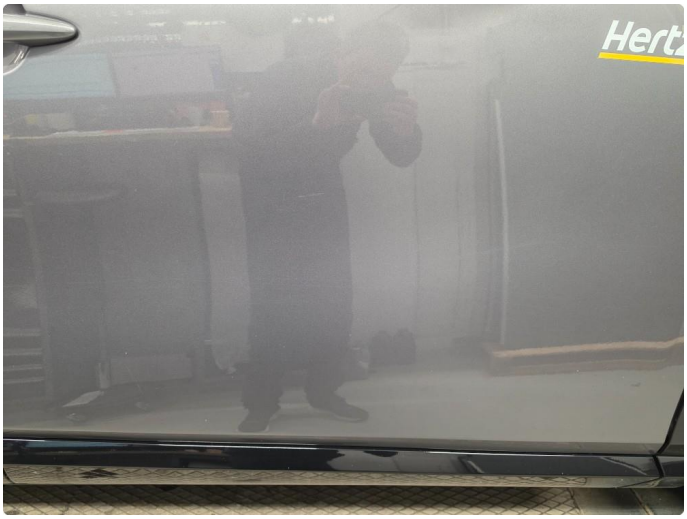
1.1 Småriper og bruksmerker, som normalt

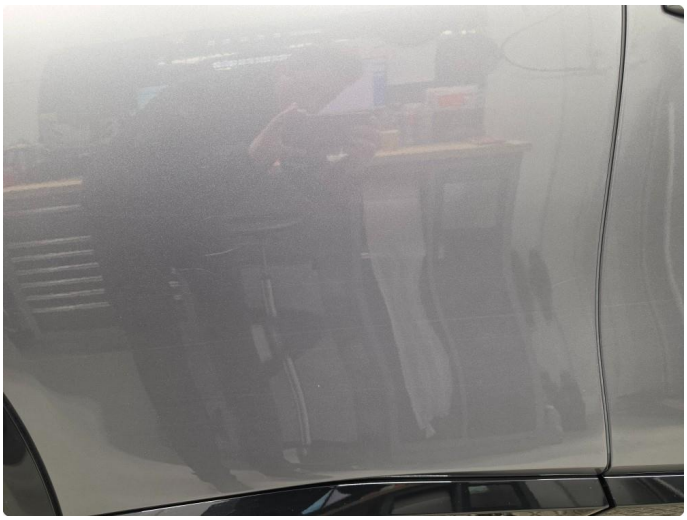
1.1 Småriper og bruksmerker, som normalt

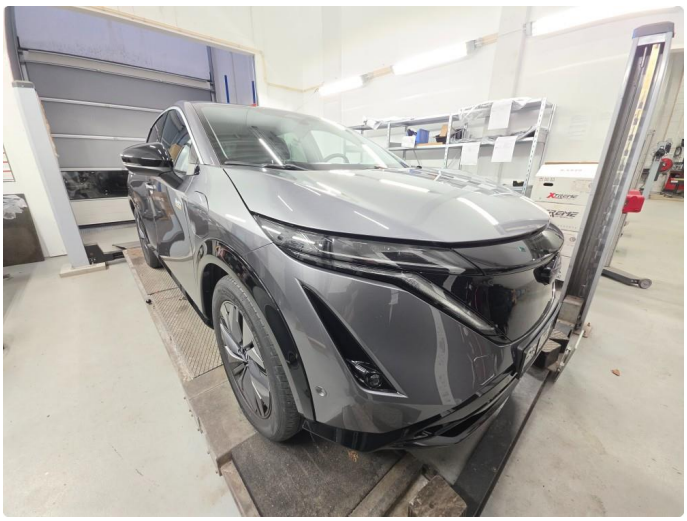
1.1 Småriper og bruksmerker, som normalt

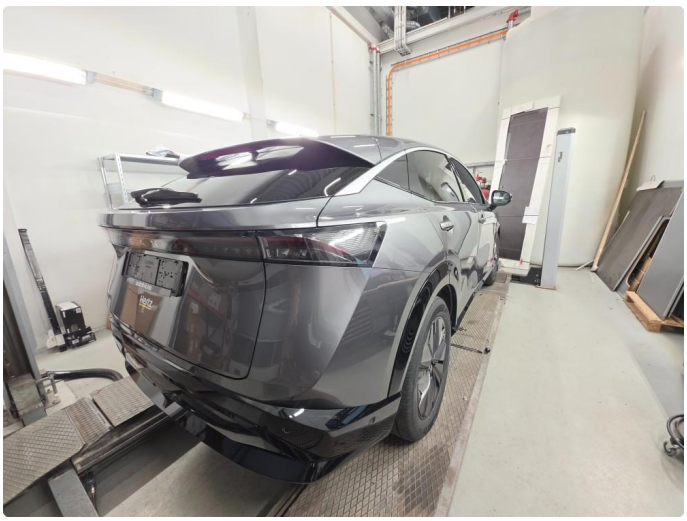
1.1 Småriper og bruksmerker, som normalt

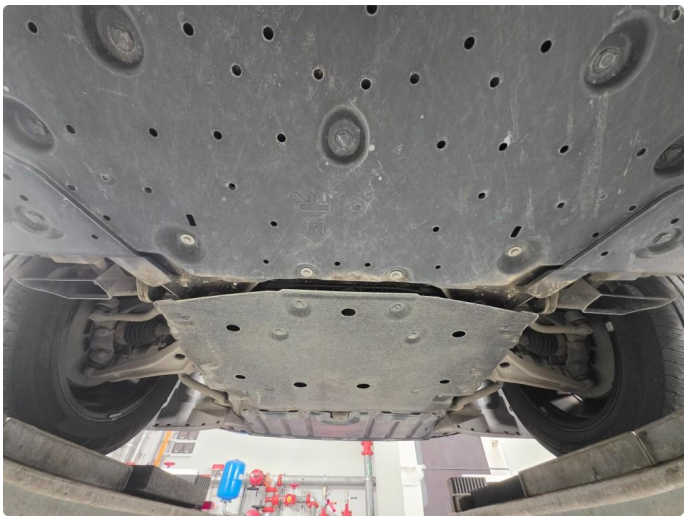
1.1 Småriper og bruksmerker, som normalt
