TILSTANDSRAPPORT

FORD TRANSIT / FCD 170 HK MANUELL 4WD **TESTDATO: 03.11.2026** **KODE: 2149028**

UF94093	71 699 KM	31.07.2023 Førstegang registrert	Diesel

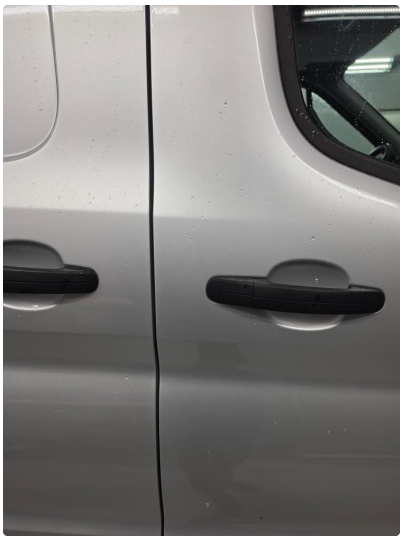
Punkt	Beskrivelse	Plassering
1. EKSTERIØR		
1.1 Lakk	Noen småriper og bruksmerker, som normalt

1.1 Noen småriper og bruksmerker, som normalt
