TILSTANDSRAPPORT

NISSAN NISSAN ARIYA / FE0E 4WD **TESTDATO: 06.11.2026** **KODE: 2152837**

EH96750	51 595 KM	30.05.2024 Førstegang registrert	Elektr.

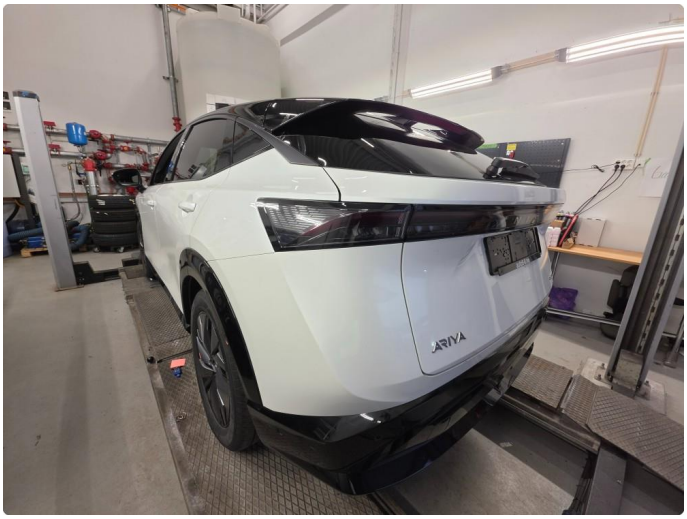
1.1 Noen småriper og bruksmerker
