TILSTANDSRAPPORT

HYUNDAI IONIQ6 / CE 4WD **TESTDATO: 06.11.2026** **KODE: 2147038**

EH70971	43 353 KM	26.01.2024 Førstegang registrert	Elektr.

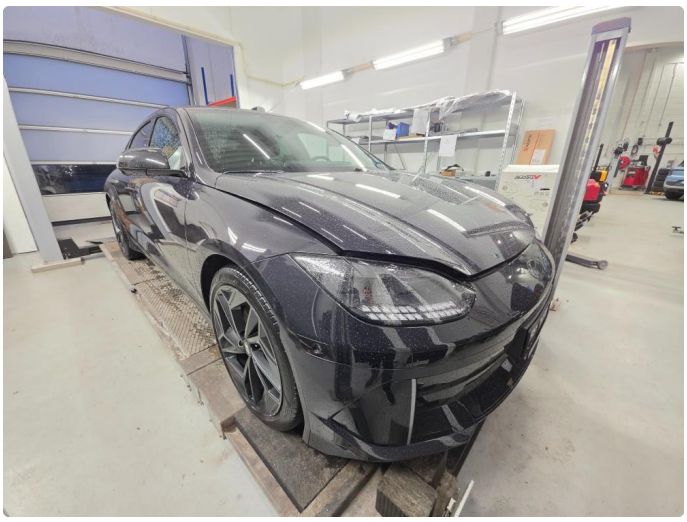
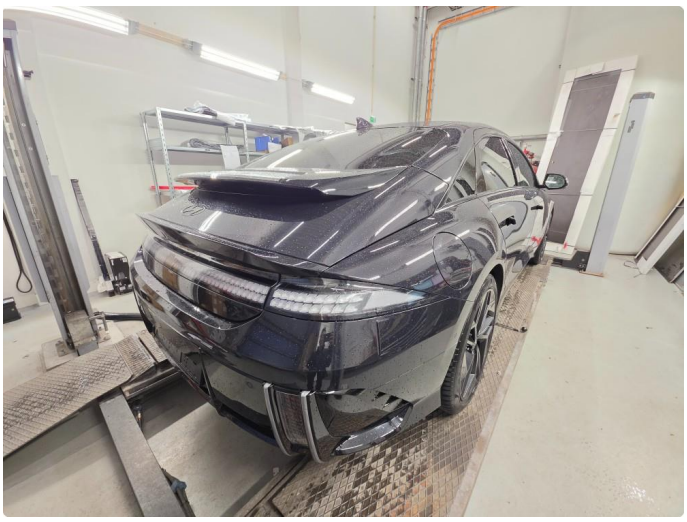
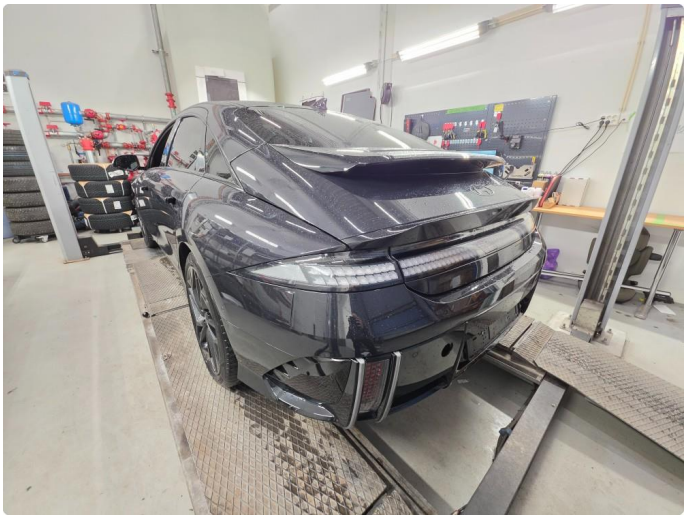
1.2 Parkeringsbulk

Punkt		Beskrivelse	Plassering
1. EKSTERIØR			
1.1	Lakk	Bruksmerkeer finnes selvsagt som forventet i henhold til alder og kjørte kilometer	
1.2	Skjermer	parkeringsbulk	høyre bak
