TILSTANDSRAPPORT

HYUNDAI IONIQ6 / CE 4WD **TESTDATO: 12.11.2026** **KODE: 2146155**

EH70970	51 012 KM	25.01.2024 Førstegang registrert	Elektr.

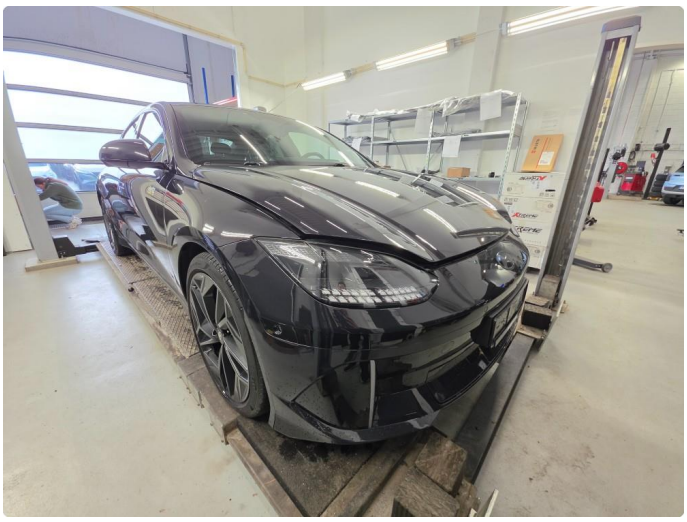
1.2 Litt kantkjørt felg

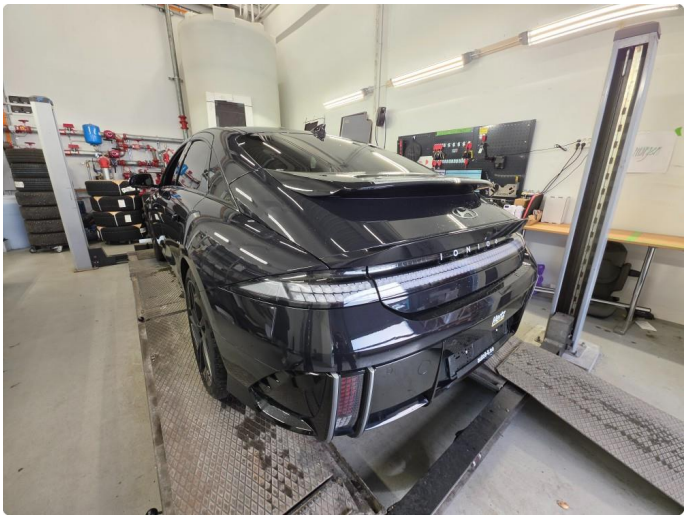
1.2 Litt kantkjørt felg

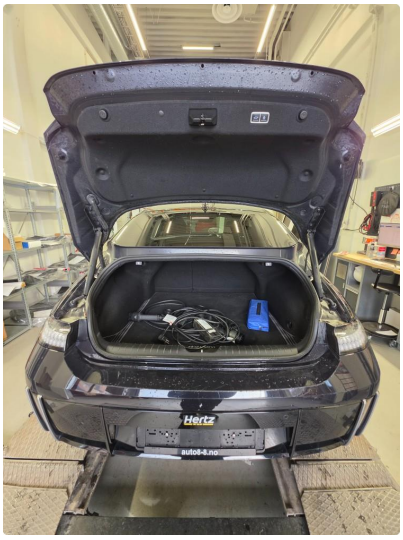
1.3 Småriper
