# TILSTANDSRAPPORT

**NISSAN NISSAN ARIYA / FE0E 2WD** **TESTDATO: 18.11.2026** **KODE: 2151794**

| **CHASSISNR:** JN1TBAFE0U0400897 | **BRUKTIMPORT:** Nei |

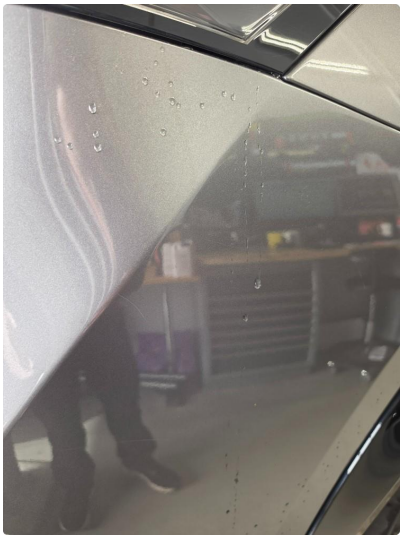
1.1 Bruksmerker finnes som normalt

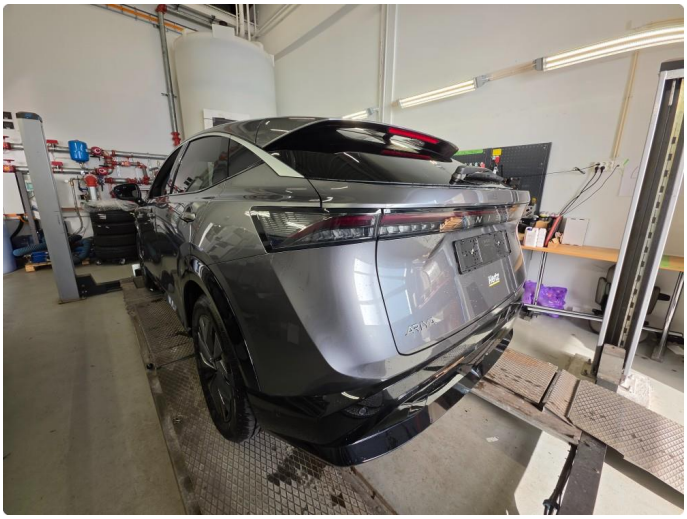
1.1 Bruksmerker finnes som normalt

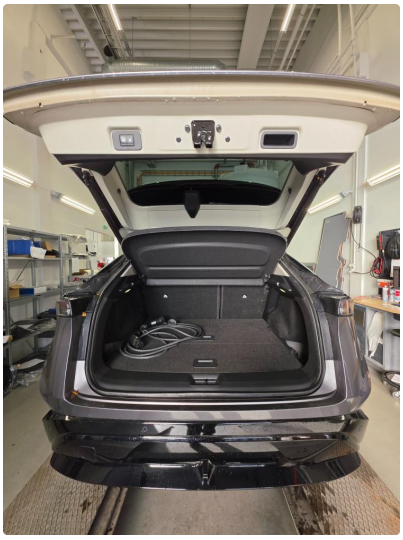
1.1 Bruksmerker finnes som normalt
