TILSTANDSRAPPORT

NISSAN NISSAN ARIYA / FE0E 4WD **TESTDATO: 23.11.2026** **KODE: 2171322**

EH38348	39 587 KM	31.10.2023 Førstegang registrert	Elektr.

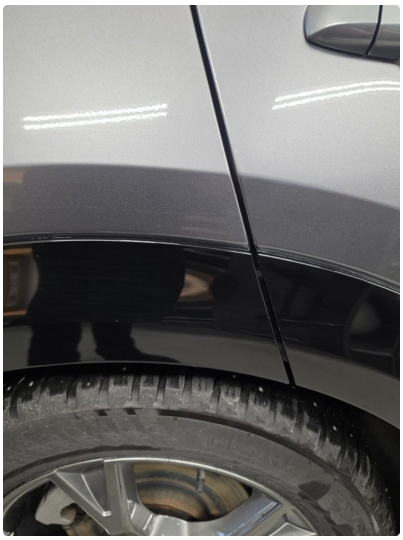
Punkt	Beskrivelse	Plassering
1. EKSTERIØR		
1.1 Lakk	småriper og bruksmerker finnes, det meste poleres bort

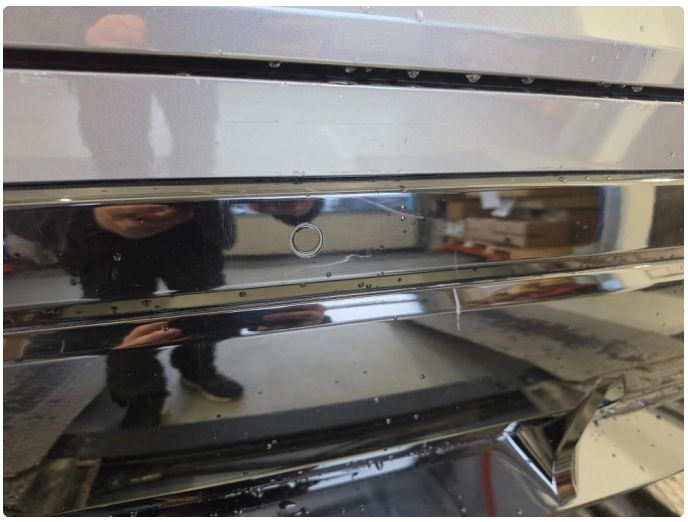
1.1 Småriper og bruksmerker finnes, det meste poleres bort

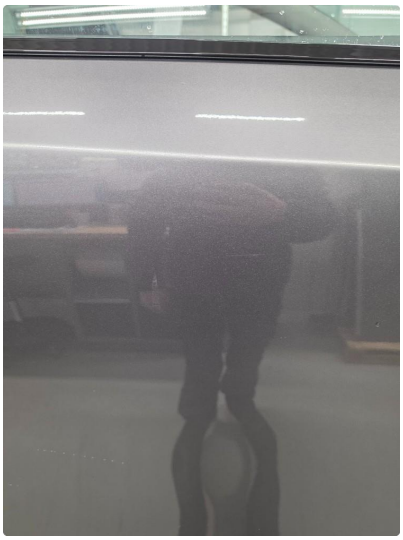
1.1 Småriper og bruksmerker finnes, det meste poleres bort

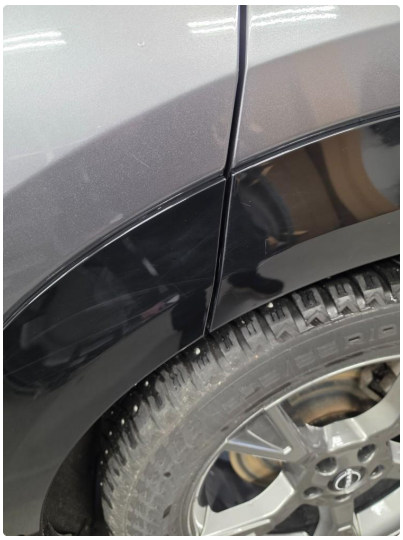
1.1 Småriper og bruksmerker finnes, det meste poleres bort

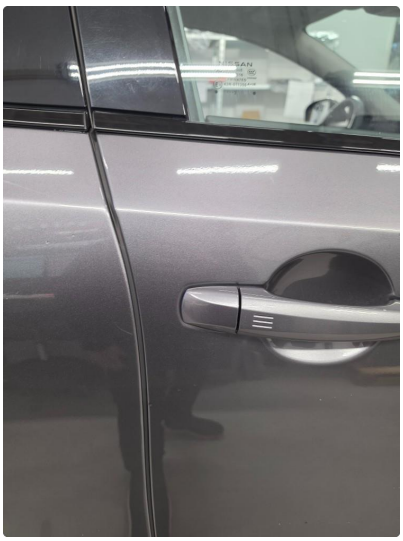
1.1 Småriper og bruksmerker finnes, det meste poleres bort

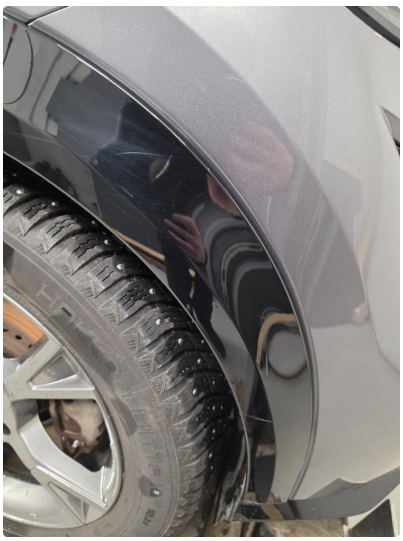
1.1 Småriper og bruksmerker finnes, det meste poleres bort

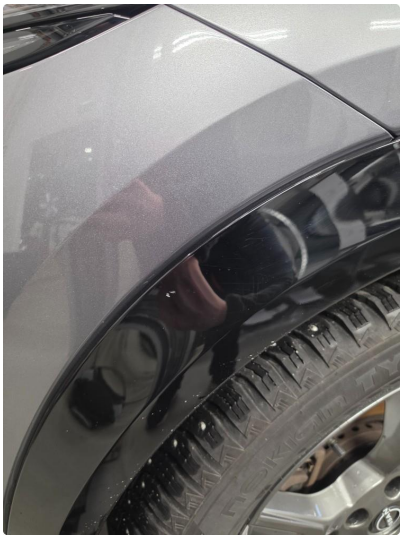
1.1 Småriper og bruksmerker finnes, det meste poleres bort

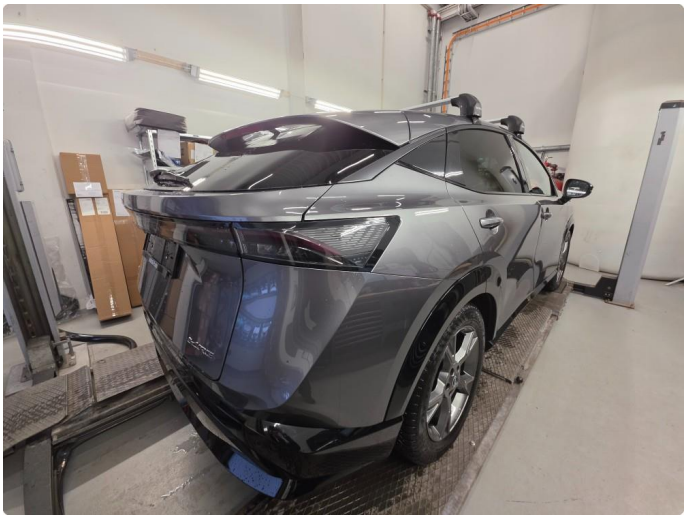
1.1 Småriper og bruksmerker finnes, det meste poleres bort

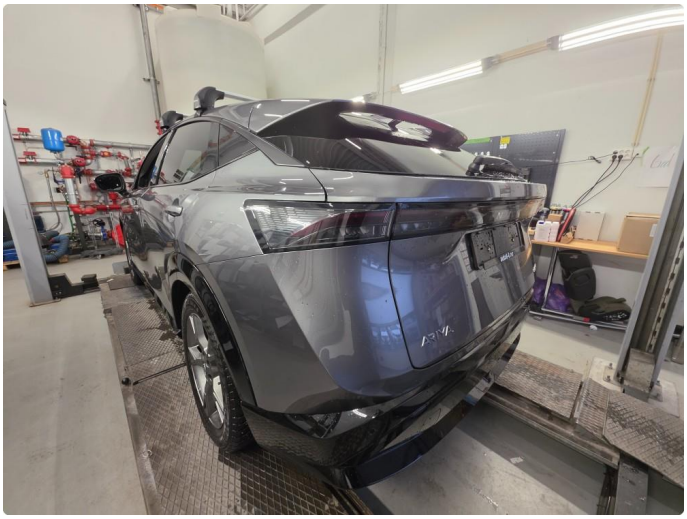
1.1 Småriper og bruksmerker finnes, det meste poleres bort

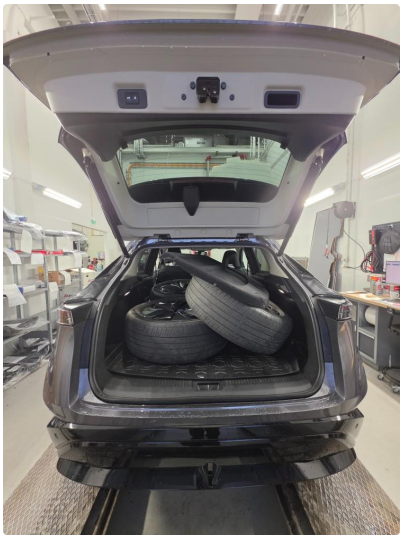
1.1 Småriper og bruksmerker finnes, det meste poleres bort
