TILSTANDSRAPPORT

SERES SERES 5 / SERES5(S) 4WD **TESTDATO: 29.10.2026** **KODE: 2076182**

EF84086	43 841 KM	12.06.2023 Førstegang registrert	Elektr.

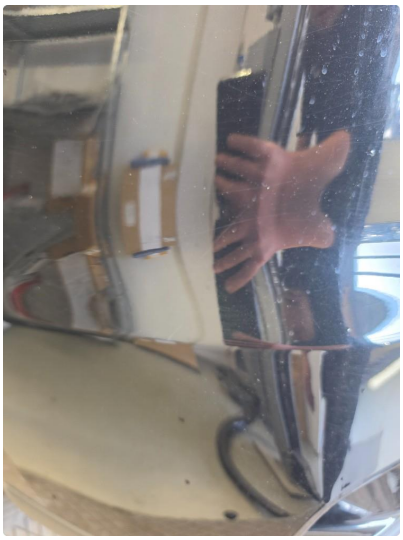
1.1 Noen småriper og bruksmerker

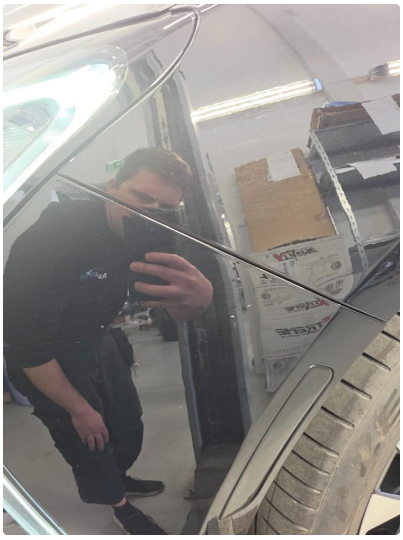
1.1 Noen småriper og bruksmerker

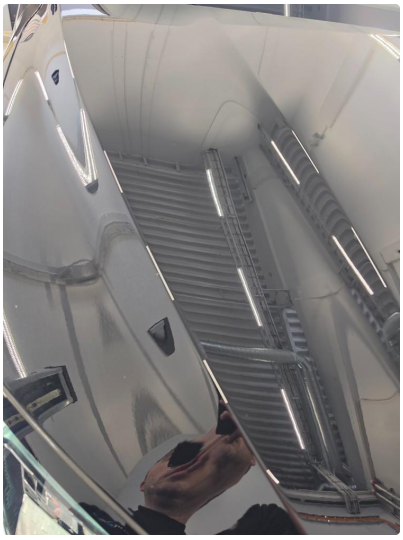
1.1 Noen småriper og bruksmerker

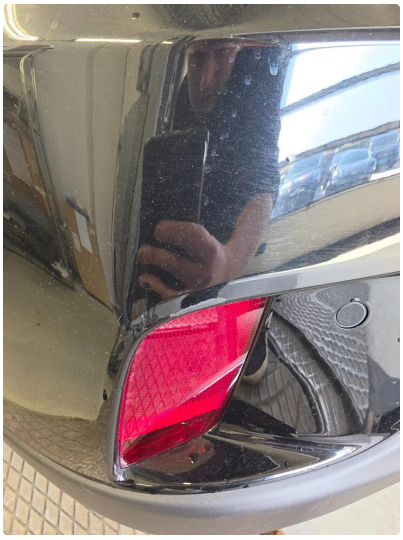
1.1 Noen småriper og bruksmerker

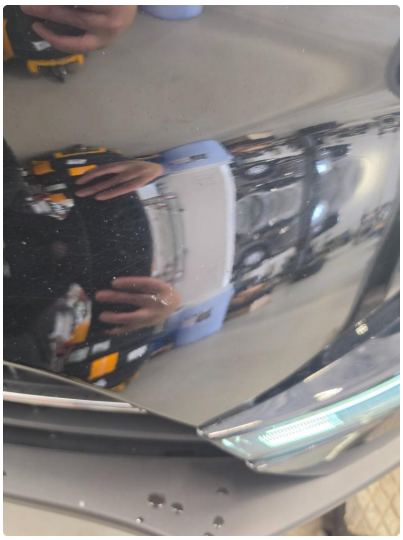
1.1 Noen småriper og bruksmerker
