TILSTANDSRAPPORT

HYUNDAI IONIQ5 / NE 4WD **TESTDATO: 02.11.2026** **KODE: 2163003**

ED66328	71 015 KM	27.01.2022 Førstegang registrert	Elektr.

CHASSISNR: KMHKR81CPNU041192	**BRUKTIMPORT:** Nei
KJØRETØY: Personbil	**FRIST FOR PKK:** 27.01.2028

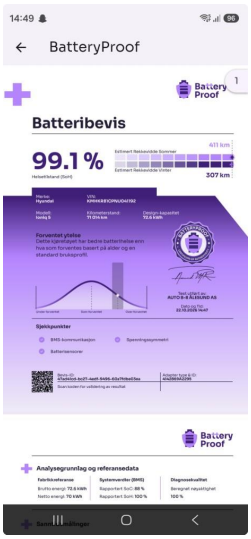
14:49
BatteryProof
Batteribevis
99.1 %
307 km
Sjekkpunkter
Analysegrunnlag og referansedata
