TILSTANDSRAPPORT

HYUNDAI IONIQ / AE 2WD **TESTDATO: 21.09.2026** **KODE: 2098799**

ED16952 | 61 039 KM | 21.09.2021 Førstegang registrert | Elektr.

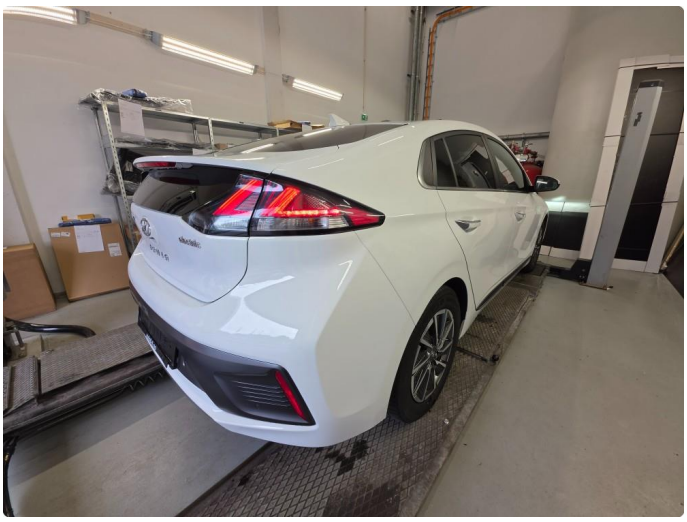
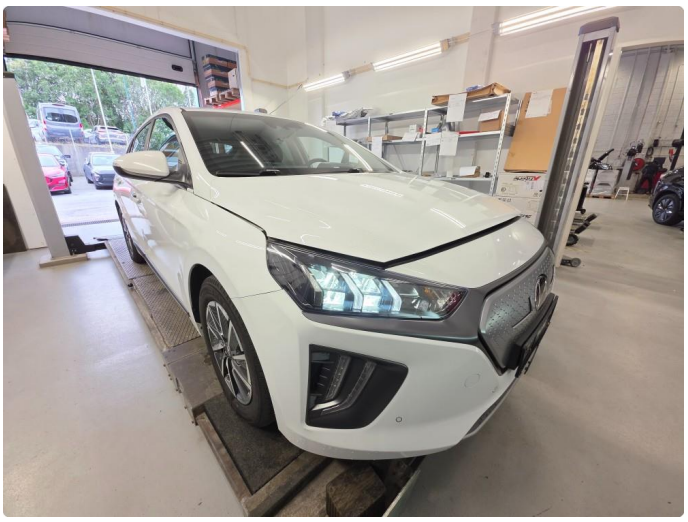
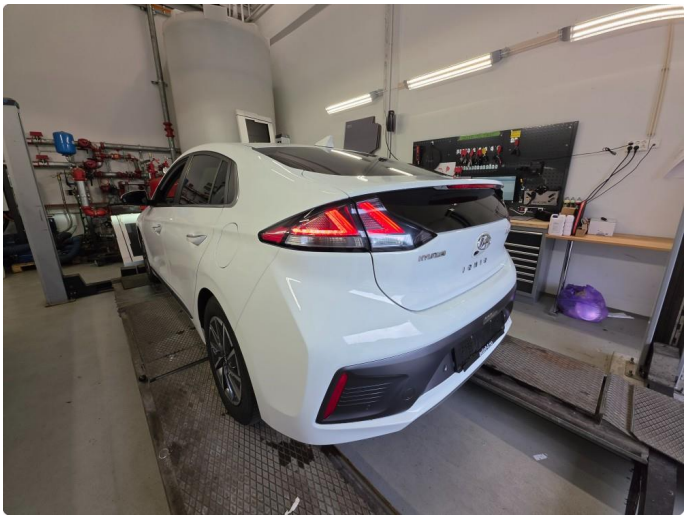
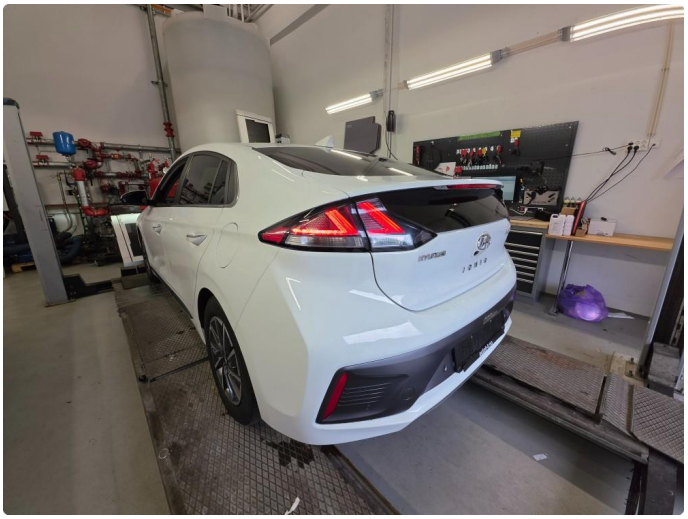
Punkt	Beskrivelse	Plassering
1. EKSTERIØR		
1.1 Lakk	Noe småriper og bruksmerker	
1.2 Dører	Noen små parkeringsbulker	VB
