TILSTANDSRAPPORT

HYUNDAI IONIQ5 / NE 2WD **TESTDATO: 03.11.2026** **KODE: 2140855**

CHASSISNR: KMHKN81BFNU002286	**BRUKTIMPORT:** Ja
KJØRETØY: Personbil	**FRIST FOR PKK:** 31.05.2027

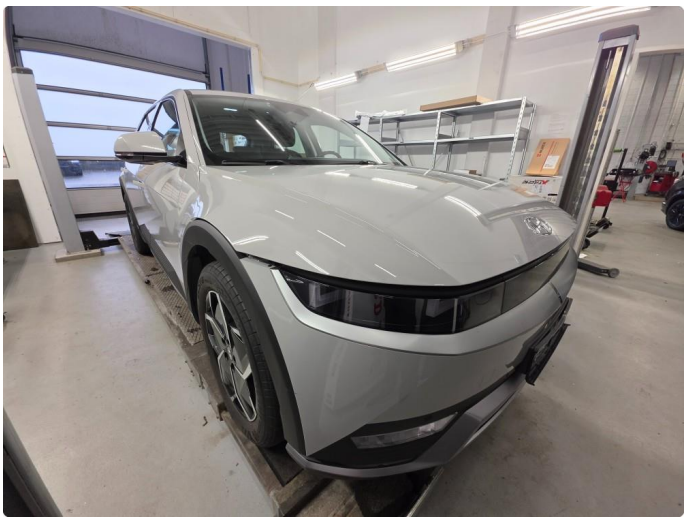
1.2 Noen steinspruter

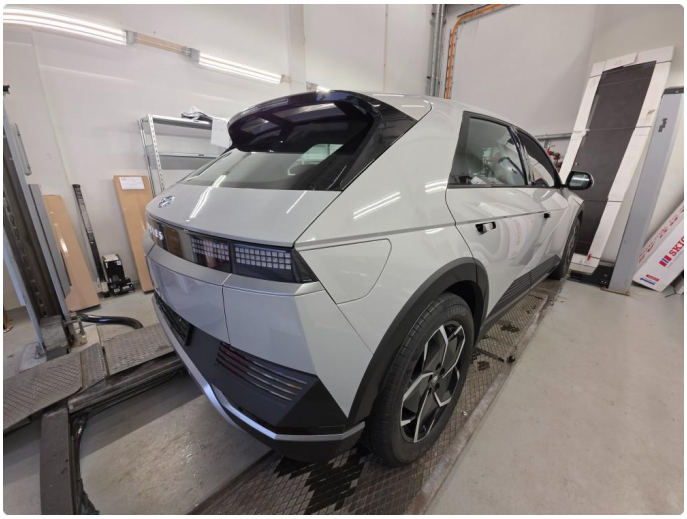
1.2 Noen steinspruter
