TILSTANDSRAPPORT

FORD EXPLORER / DRP 2WD **TESTDATO: 03.10.2026** **KODE: 2105179**

EJ49462	32 359 KM	21.10.2024 Førstegang registrert	Elektr.

CHASSISNR: WF0RPBEF8RRL16716	**BRUKTIMPORT:** Nei
KJØRETØY: Personbil	**FRIST FOR PKK:** 21.10.2028

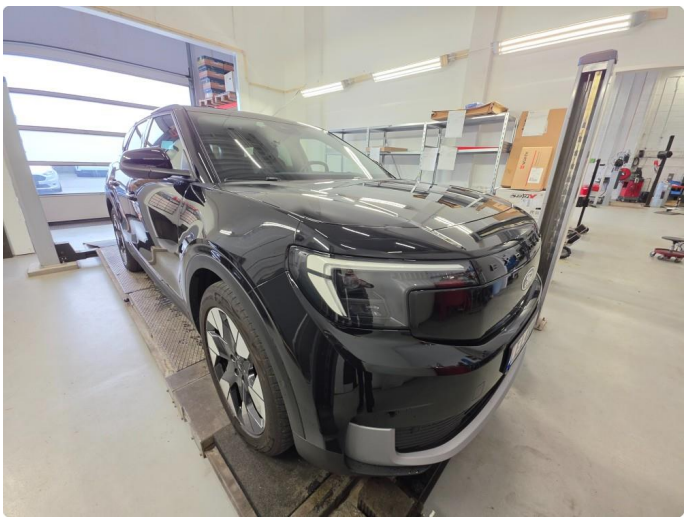
Punkt	Beskrivelse	Plassering
1. EKSTERIØR		
1.1 Lakk	Normale bruksmerker. Pen bil!!
