TILSTANDSRAPPORT

MAZDA MAZDA CX-5 / KF 194 HK AUTOMAT 4WD **TESTDATO: 29.10.2026** **KODE: 2097562**

UF84492 | 101 075 KM | 31.07.2019 Førstegang registrert | Bensin

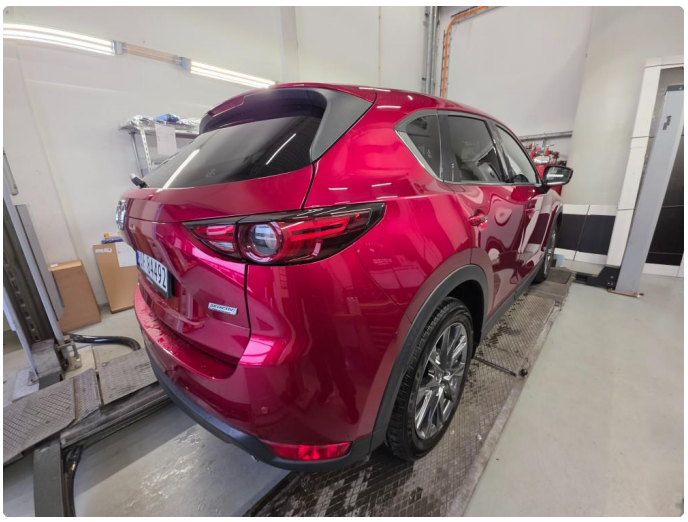
1.2 Kantkjørt felg

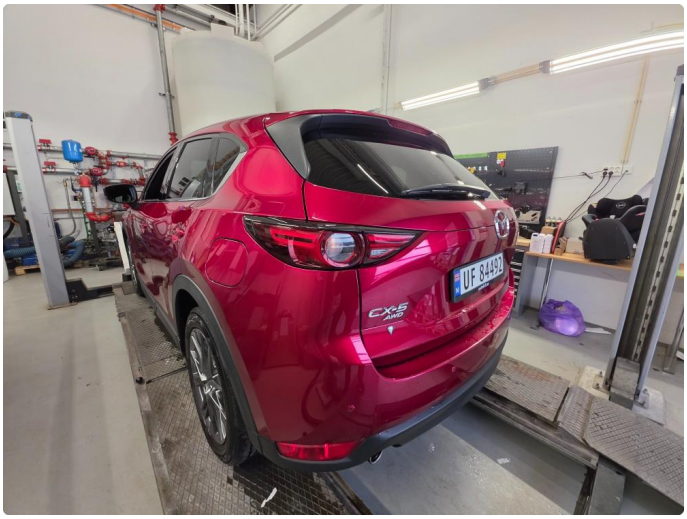
1.3 Skade

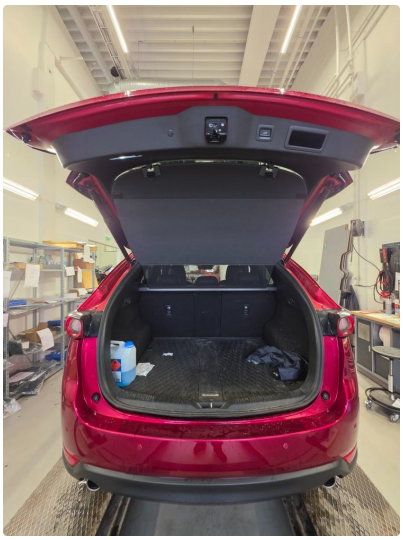
1.4 Ripe(r)
