TILSTANDSRAPPORT

NISSAN NISSAN PULSAR / C13 116 HK MANUELL 2WD **TESTDATO: 21.09.2026** **KODE: 2093731**

UF72349 | 60 862 KM | 27.07.2016 Førstegang registrert | Bensin

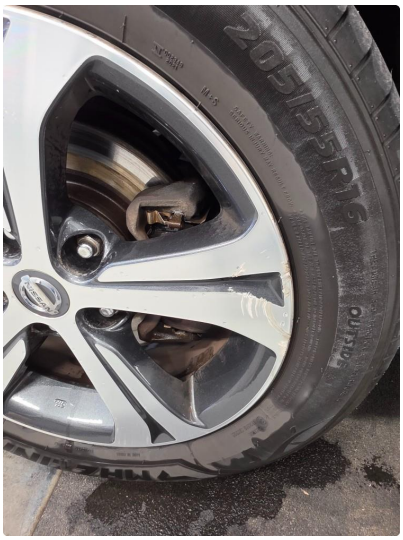
1.1 Kantkjørt felg Diamond Cut

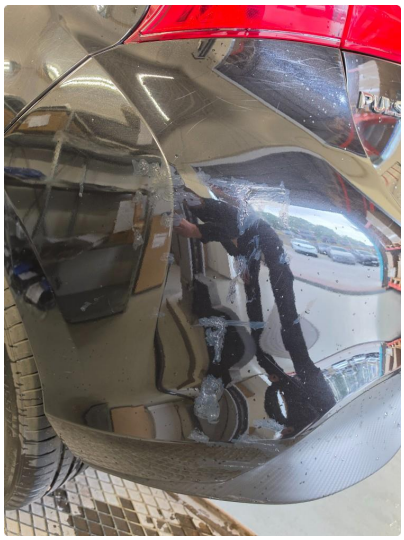
1.2 Ripet på hjørne

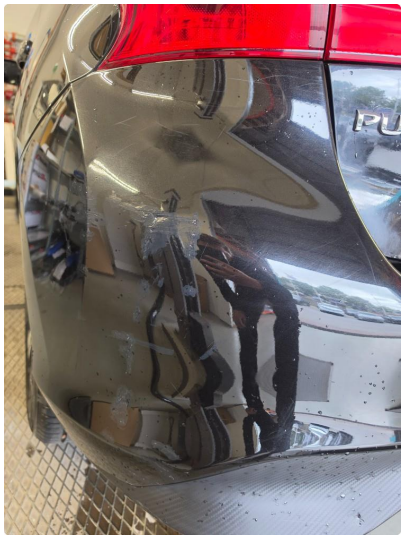
1.2 Ripet på hjørne
