TILSTANDSRAPPORT

FORD RANGER / 2AB 205 HK AUTOMAT 4WD **TESTDATO: 21.09.2026** **KODE: 2105530**

UF95078	33 624 KM	21.06.2024 Førstegang registrert	Diesel

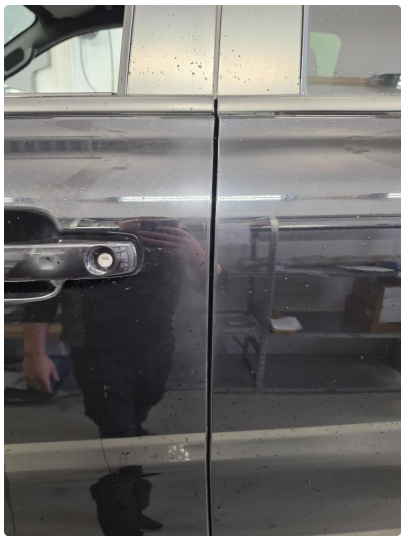
1.1 Noen bruksmerker

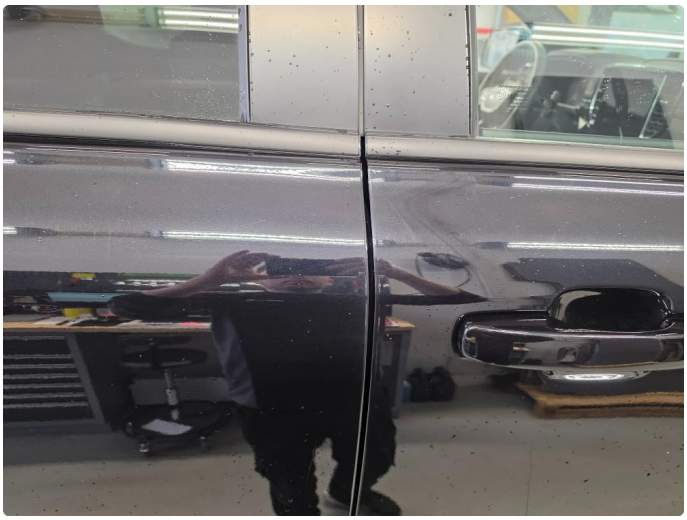
1.1 Noen bruksmerker

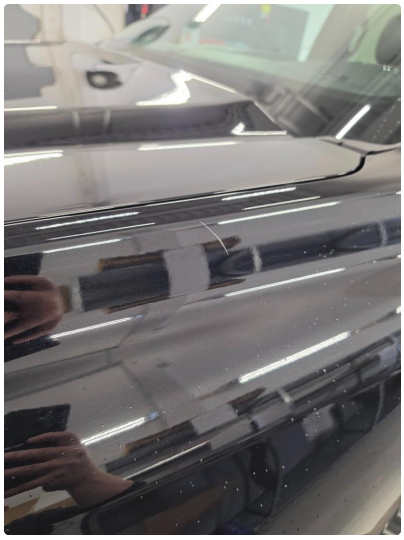
1.1 Noen bruksmerker

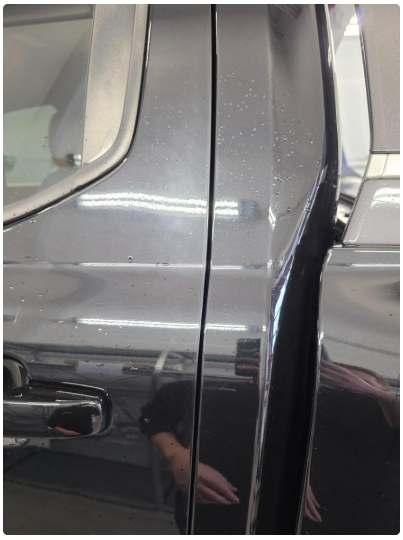
1.1 Noen bruksmerker

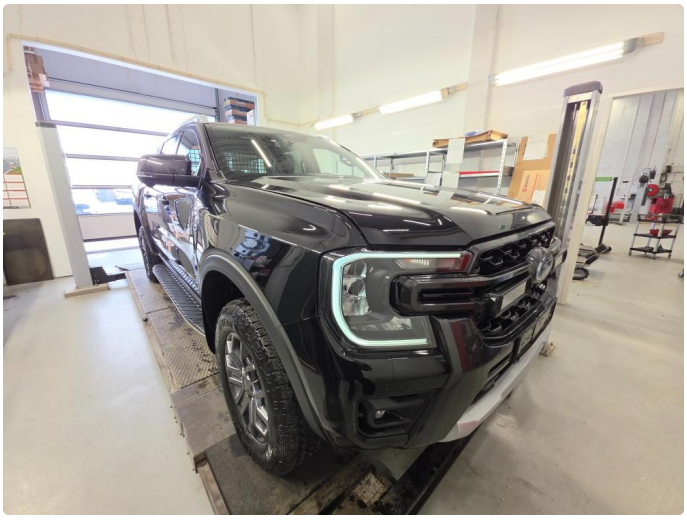
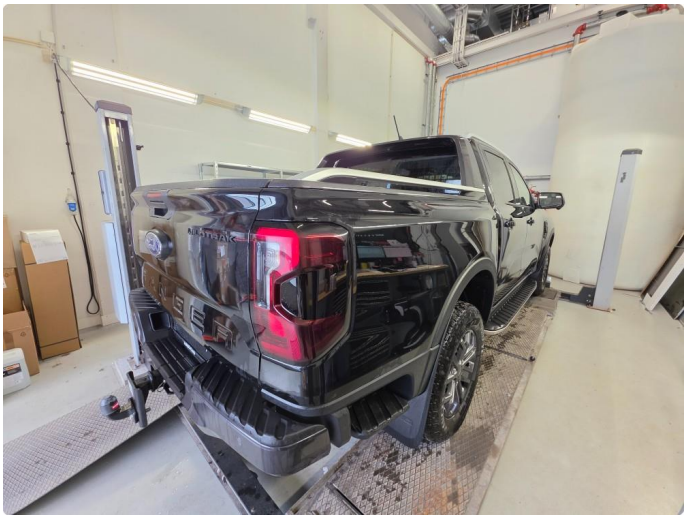
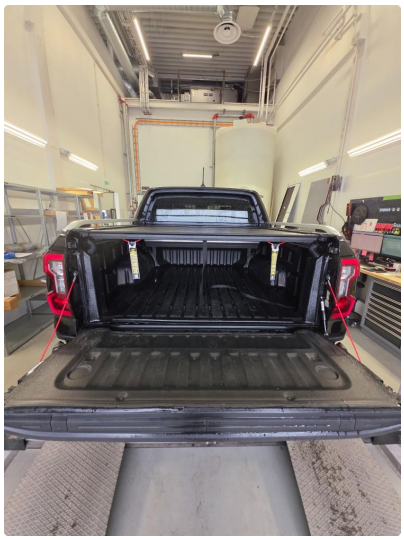
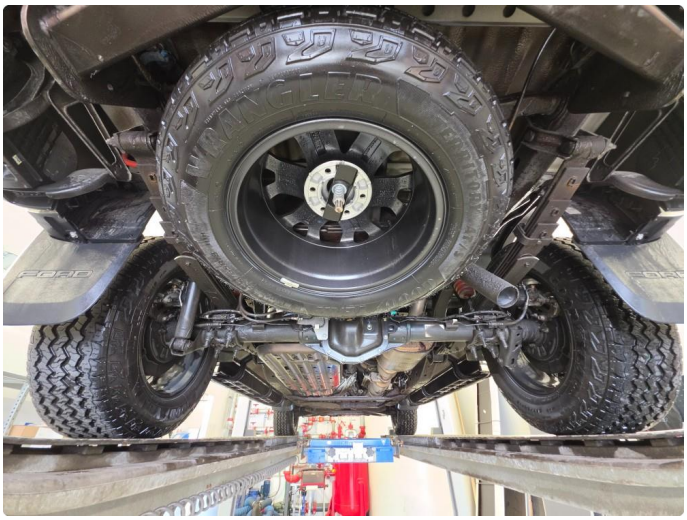
1.1 Noen bruksmerker
