TILSTANDSRAPPORT

VOLKSWAGEN ID. BUZZ CARGO 150 KW / EBN 2WD **TESTDATO: 30.10.2026** **KODE: 2099339**

CHASSISNR:	**WV1ZZZEB2PH001678**	**BRUKTIMPORT: Nei**	
KJØRETØY:	**Varebil**	**FRIST FOR PKK: 15.11.2026**

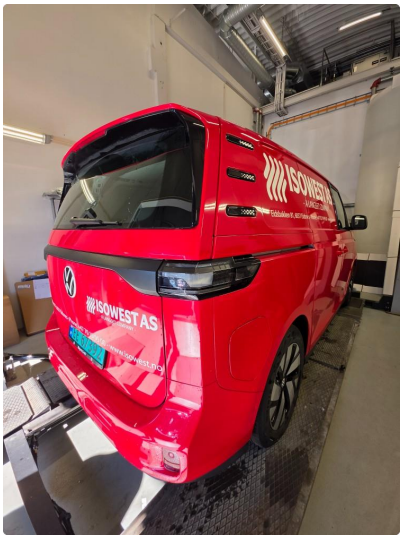
Punkt		Beskrivelse	Plassering
1. EKSTERIØR			
1.1	Støtfanger	skade	bak
1.2	Grill	skade

1.1 Skade

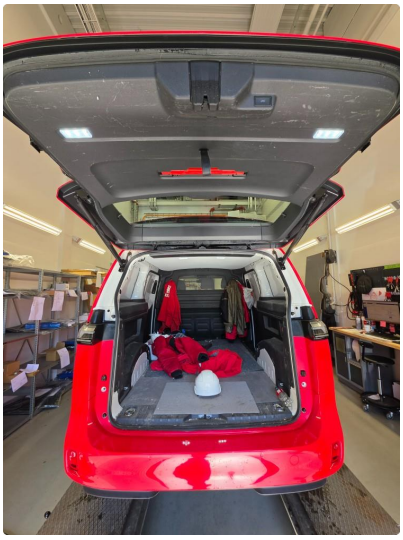
1.1 Skade
