TILSTANDSRAPPORT

LEXUS NX300H / AZ1 4WD **TESTDATO: 11.08.2026** **KODE: 2068820**

UF81352	108 309 KM	23.07.2018 Førstegang registrert	Hybr(B)

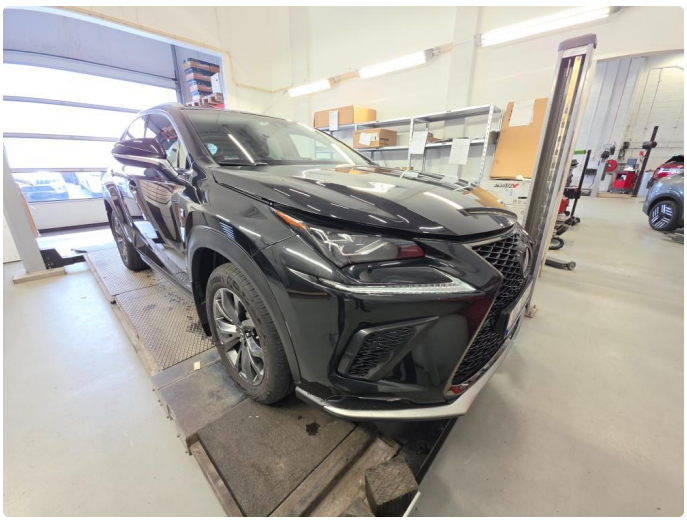
Punkt	Beskrivelse	Plassering
1. EKSTERIØR		
1.1 Dører	bulk	venstre foran

1.1 Bulk
