TILSTANDSRAPPORT

FORD MUSTANG MACH-E / LSK 4WD **TESTDATO: 03.11.2026** **KODE: 2101659**

EC56517	24 067 KM	01.06.2021 Førstegang registrert	Elektr.

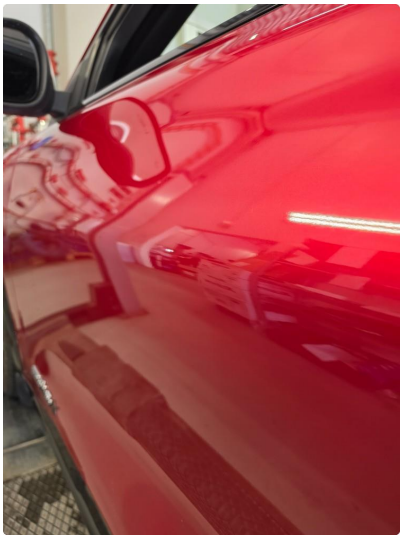
Punkt	Beskrivelse	Plassering
1. EKSTERIØR		
1.1 Dører	Liten parkeringsbulk	venstre foran - høyre bak

1.1 Liten parkeringsbulk

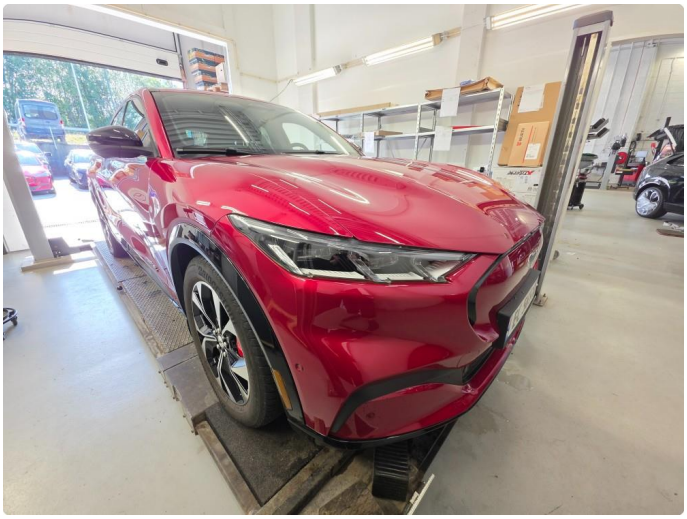
1.1 Liten parkeringsbulk
