TILSTANDSRAPPORT

FORD TRANSIT / FCD 170 HK MANUELL 4WD **TESTDATO: 21.09.2026** **KODE: 2102860**

CHASSISNR:	**WF0EXXTTREMJ81513**	**BRUKTIMPORT: Nei**	
KJØRETØY:	**Varebil**	**FRIST FOR PKK: 26.04.2027**

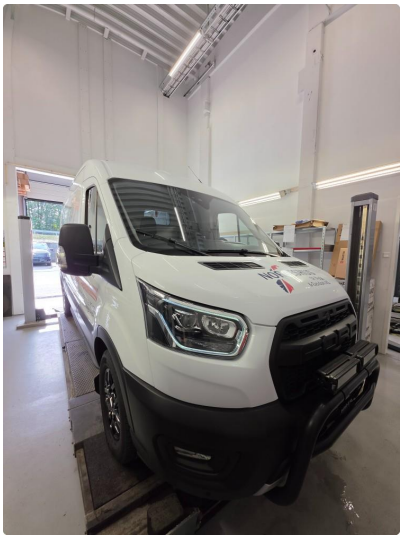
Punkt	Beskrivelse	Plassering
1. EKSTERIØR		
1.1 Lakk	noen riper og småbulker

1.1 Noen riper og småbulker
