TILSTANDSRAPPORT

HYUNDAI KONA / OSE 2WD **TESTDATO: 18.11.2026** **KODE: 2155454**

EE63913	44 165 KM	01.11.2022 Førstegang registrert	Elektr.

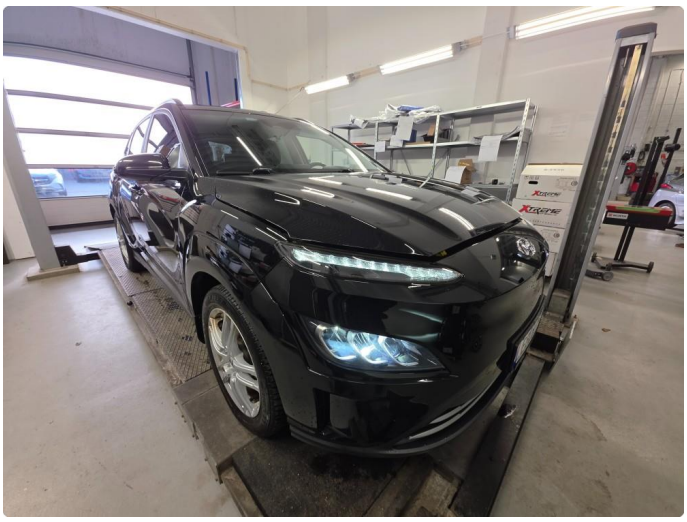
Punkt	Beskrivelse	Plassering
1. EKSTERIØR		
1.1 Dører	bulk	venstre foran

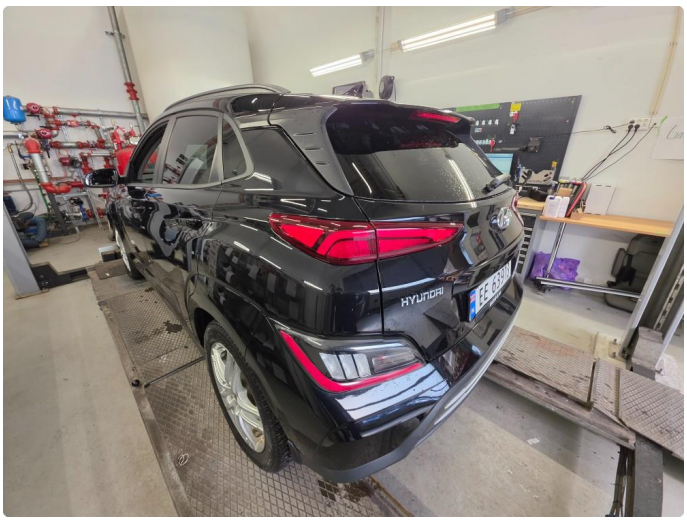
1.1 Bulk

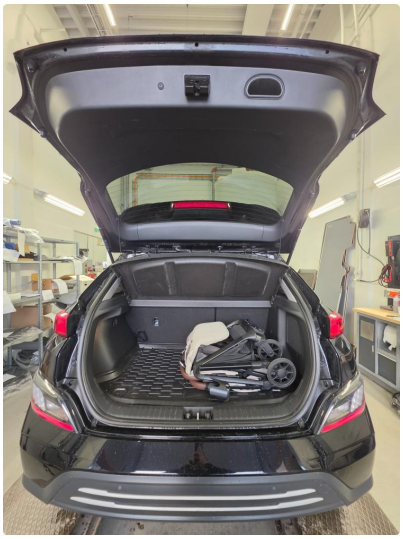
1.1 Bulk

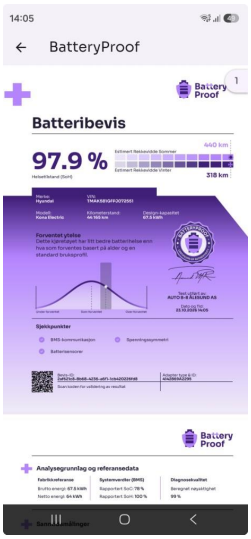
14:05
BatteryProof
Batteribevis
97.9 %
Sjekkpunkter
Analysegrunnlag og referansedata
