TILSTANDSRAPPORT

HYUNDAI IONIQ6 / CE 2WD **TESTDATO: 21.09.2026** **KODE: 2074492**

EH11167 | 51 093 KM | 18.07.2023 Førstegang registrert | Elektr.

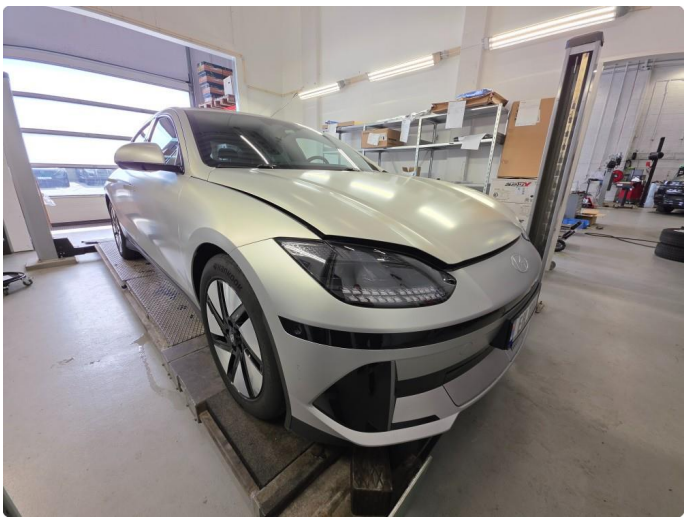
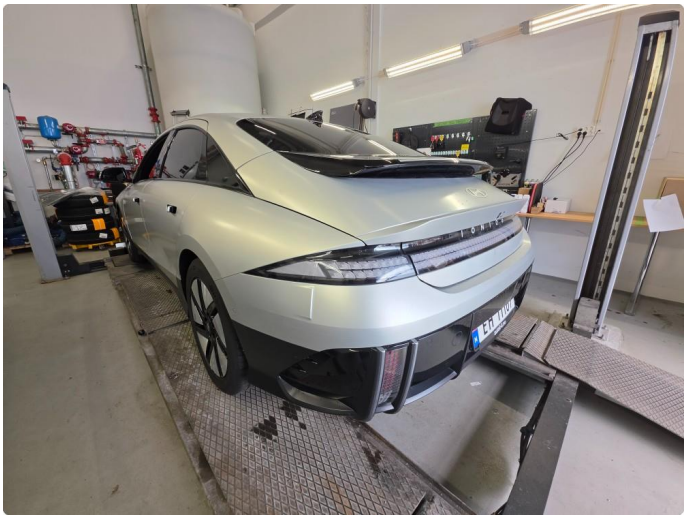
Punkt	Beskrivelse	Plassering
1. EKSTERIØR		
1.1 Lakk	noen småriper og bruksmerker

1.1 Noen småriper og bruksmerker
