TILSTANDSRAPPORT

FORD MUSTANG MACH-E / LSK 4WD **TESTDATO: 21.09.2026** **KODE: 2097254**

EH11213	58 730 KM	29.08.2023 Førstegang registrert	Elektr.

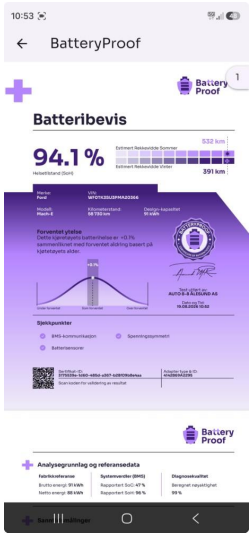
10:53
BatteryProof
Batteribevis
94.1 %
