TILSTANDSRAPPORT

FORD MUSTANG MACH-E / LSK 2WD **TESTDATO: 21.09.2026** **KODE: 2106898**

EC82734	86 510 KM	09.08.2021 Førstegang registrert	Elektr.

CHASSISNR: WF0TK1E76MMA23087	**BRUKTIMPORT:** Nei
KJØRETØY: Personbil	**FRIST FOR PKK:** 09.08.2027

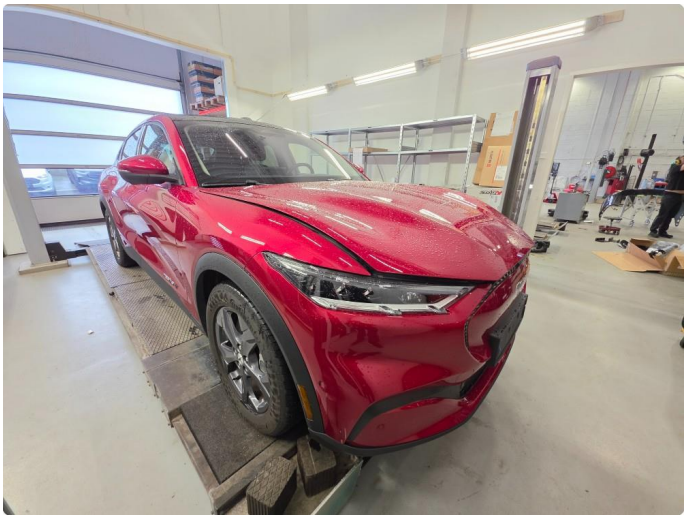
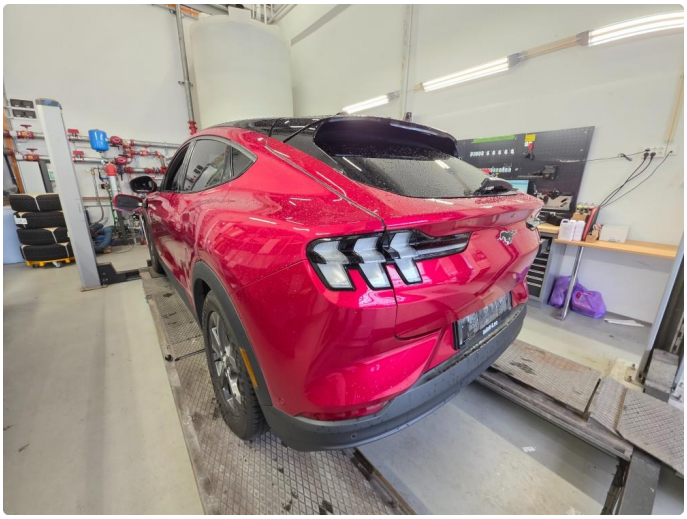
Punkt	Beskrivelse	Plassering
1. EKSTERIØR		
1.1 Lakk	Bruksmerker som normalt ihht alder og kilometer.

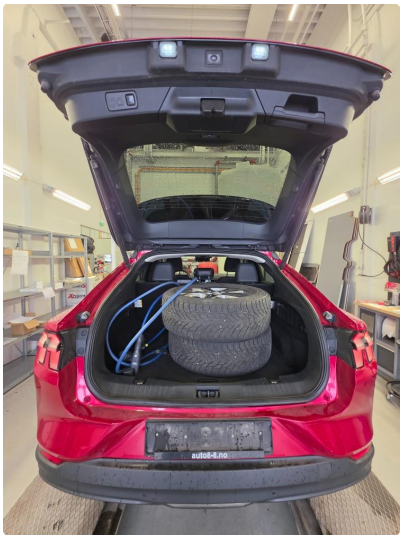
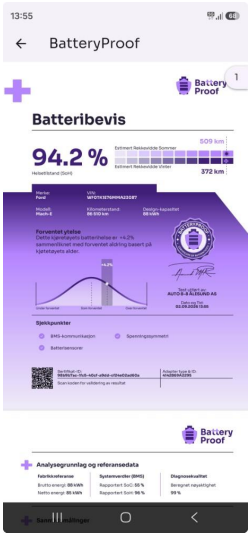
13:55
BatteryProof
Batteribevis
94.2 %
509 km
372 km
Analysegrunnlag og referansedata
