FORD MUSTANG MACH-E / LSK 4WD

TESTDATO: 23.09.2026 **KODE: 2112333**

ED89249	47 051 KM	28.07.2022 Førstegang registrert	Elektr.

NBF Tilstandsrapport er utarbeidet av Norges Bilbransjeforbund og Forbrukerrådet.

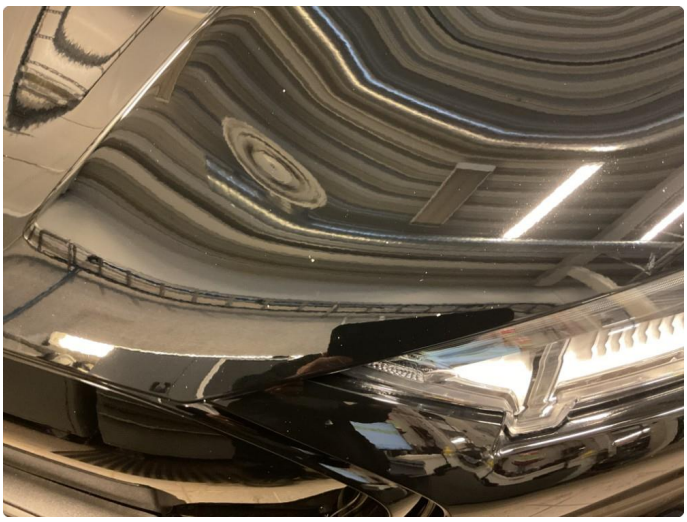
1.1 Noe steinsprut støtfanger foran og panser. Fremstår som normal slitasje
