TILSTANDSRAPPORT

NISSAN NISSAN LEAF 40KWH / ZE1 2WD **TESTDATO: 18.11.2026** **KODE: 2179570**

EH30159	27 929 KM	09.10.2023 Førstegang registrert	Elektr.

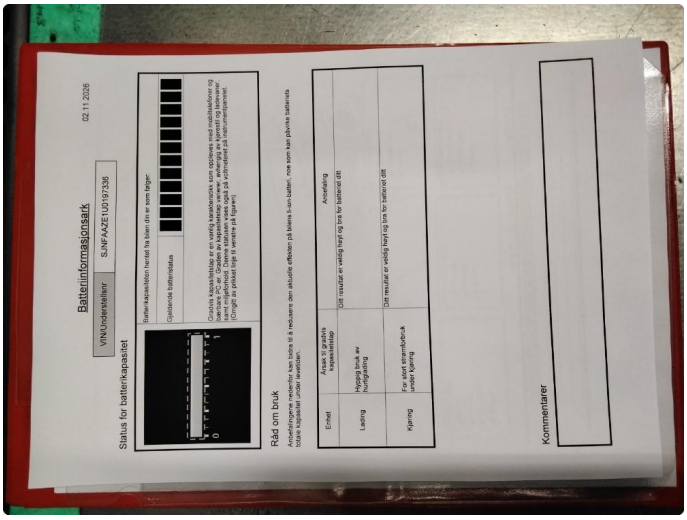
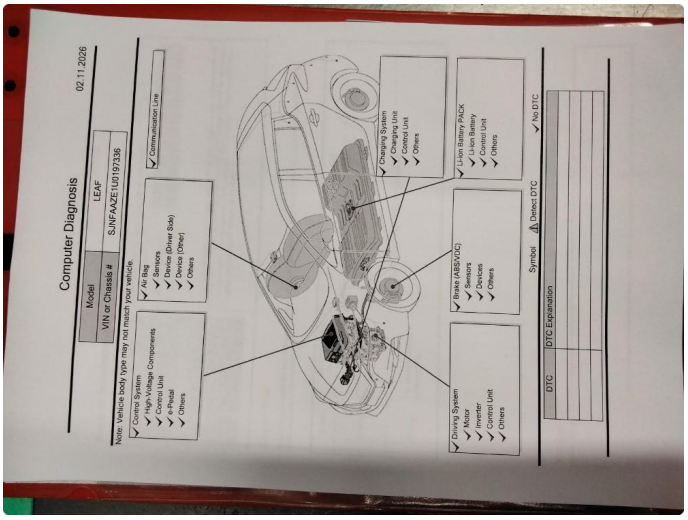
Computer Diagnosis
02.11.2026
Model
LEAF
VIN or Chassis #
SJNFAAZE1U0197336
Note: Vehicle body type may not match your vehicle
Control System
Air Bag
Sensors
Device (Driver Side)
Device (Other)
Others
Communication Line
Charging System
Charging Unit
Control Unit
Others
Li-ion Battery PACK
Li-ion Battery
Control Unit
Others
Brake (ABS/VDC)
Sensors
Devices
Others
Driving System
Motor
Inverter
Control Unit
Others
Symbol
Detect DTC
No DTC
DTC
DTC Explanation

NISSAN
INFINITI
V1.3
TEST REPORT
BATTERY TEST
GOOD BATTERY
SOC
0%
25%
50%
75%
100%
192-1104-17D
