# TILSTANDSRAPPORT

**TOYOTA PROACE CITY / E 131 HK AUTOMAT 2WD** **TESTDATO: 16.11.2026** **KODE: 2176372**

| ZT55954 | 73 545 KM | 26.03.2021<br>Førstegang registrert | Diesel |

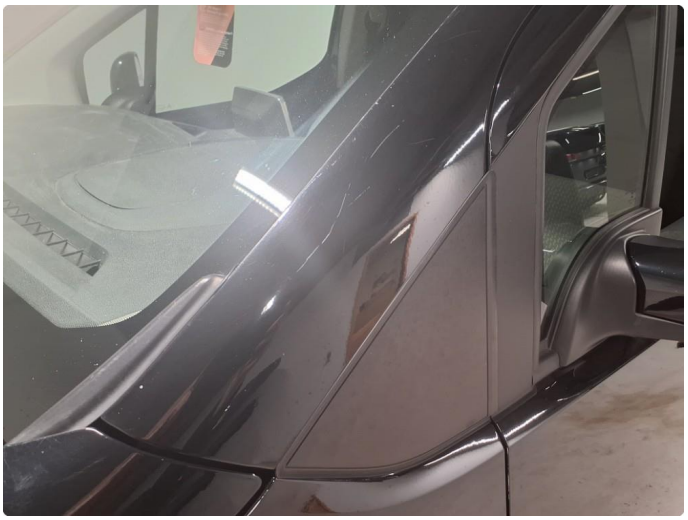
| Punkt | | Beskrivelse | Plassering |
|---|---|---|---|
| 1.13 | Tak | Bruksmerker | |

1.13 Bruksmerker
