TILSTANDSRAPPORT

TOYOTA RAV4 / XA5P(EU,M) 4WD **TESTDATO: 18.11.2026** **KODE: 2178415**

ZT56995	50 039 KM	13.10.2022 Førstegang registrert	Hybr(B)

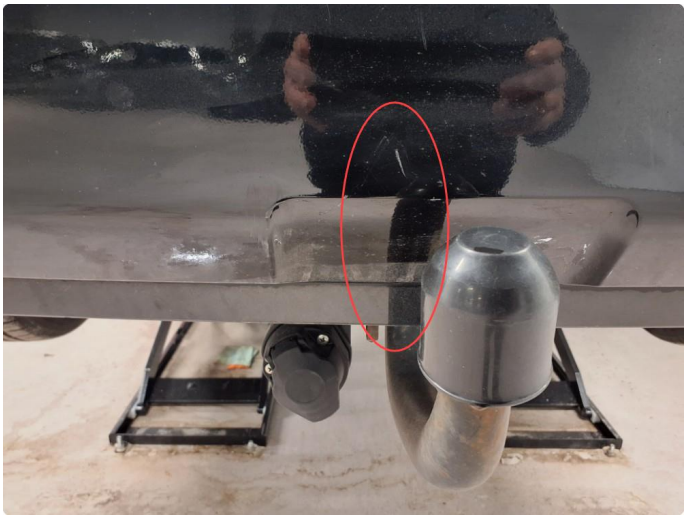
Punkt	Beskrivelse	Plassering
1. EKSTERIØR		
1.1 Dører	Bruksmerker	høyre foran
1.2 Støtfanger	Skade	foran
1.3 Støtfanger	Bruksmerker	bak
