TILSTANDSRAPPORT

AUDI Q5 / 8R 190 HK AUTOMAT 4WD **TESTDATO: 28.10.2026** **KODE: 2159341**

SD72595	308 553 KM	15.07.2014 Førstegang registrert	Diesel

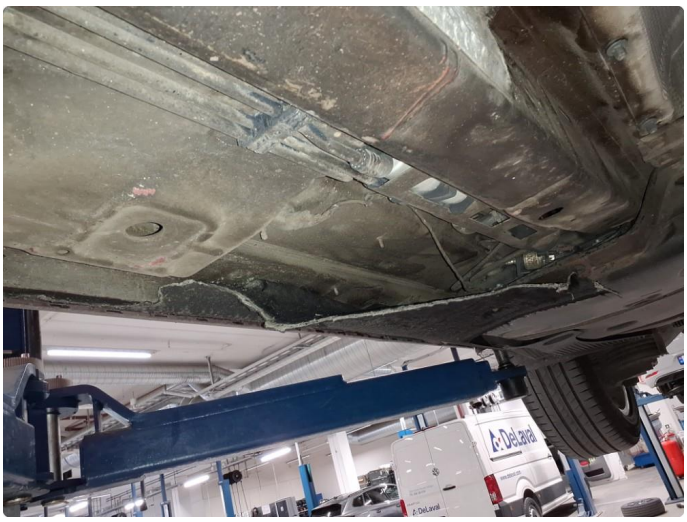
1.2 Beskyttelsesplate skadet/mangler
