TILSTANDSRAPPORT

VOLVO XC60 / U 4WD **TESTDATO: 29.10.2026** **KODE: 2160877**

ZP48628	58 021 KM	15.12.2022 Førstegang registrert	Hybr(B)

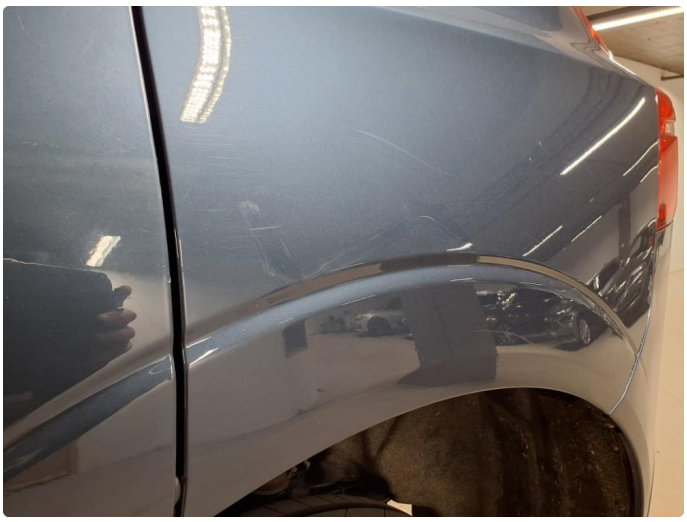
Punkt		Beskrivelse	Plassering
1. EKSTERIØR			
1.1	Panser	Steinsprut	
1.2	Skjermer	Bruksmerker	venstre bak
1.3	Dekk/Felger	Øvrige feil

1.1 Steinsprut

1.2 Bruksmerker

1.3 Øvrige feil
