TILSTANDSRAPPORT

MITSUBISHI MITSUBISHI OUTLANDER / CW0 150 HK AUTOMAT 4WD

TESTDATO: 22.10.2026 **KODE: 2152812**

ZH37737 | 193 549 KM | 30.04.2013 Førstegang registrert | Diesel

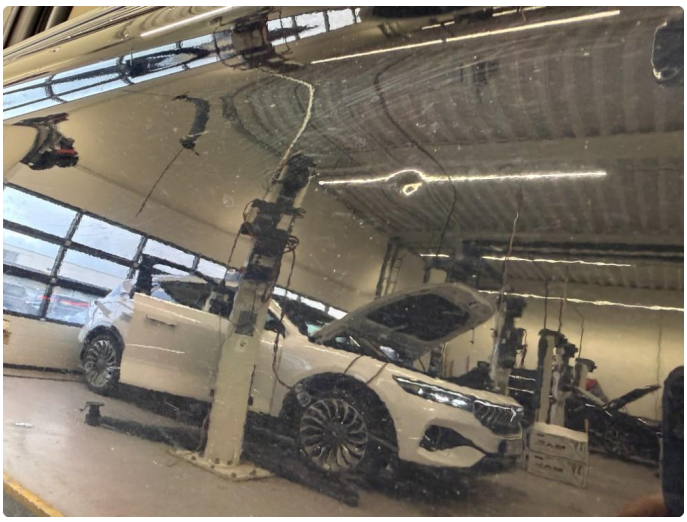
1.2 Bulk

1.3 Riper

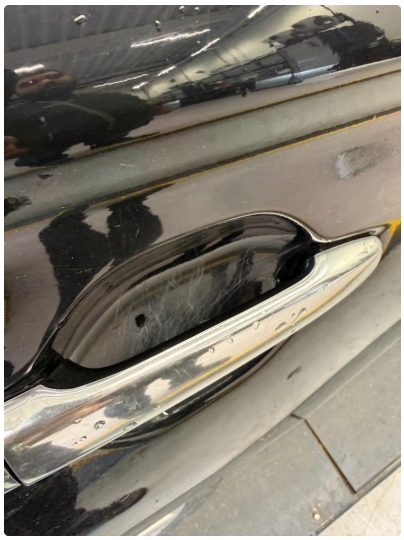
1.3 Riper

1.4 Flere bulker

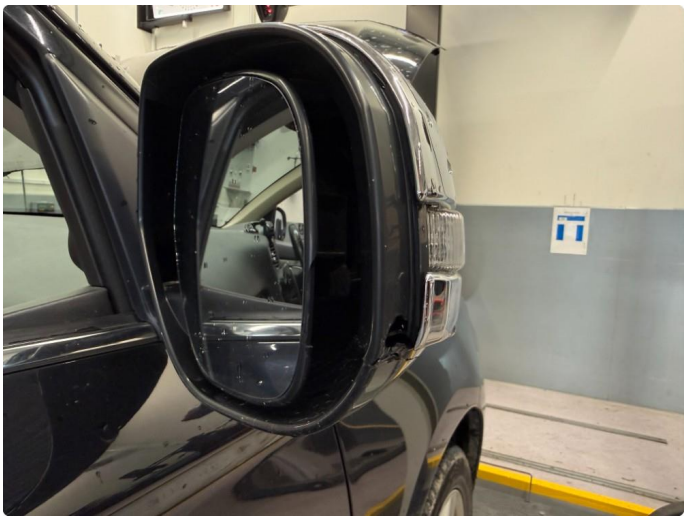
1.5 Speilhus skadet

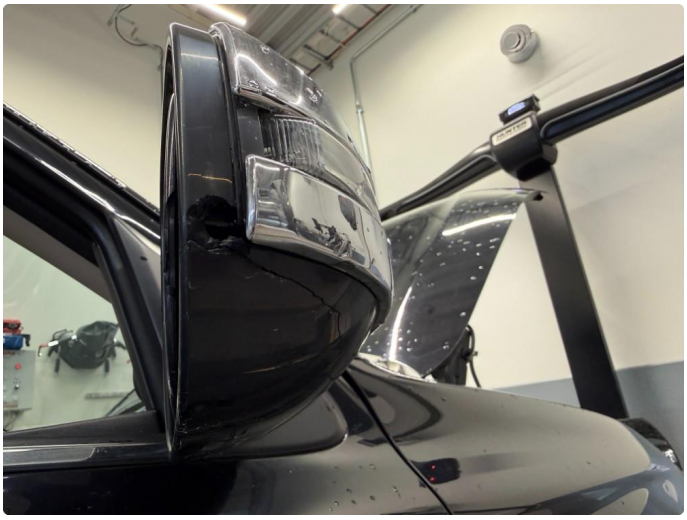
1.5 Speilhus skadet

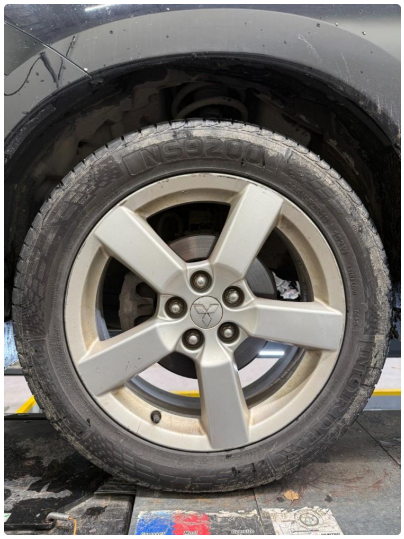
1.6 Kantkjørt felg

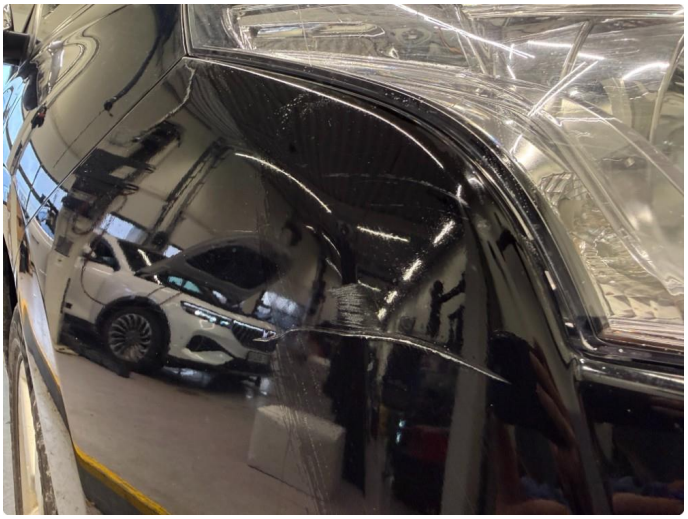
1.7 Skade

2.1 Øvrige feil

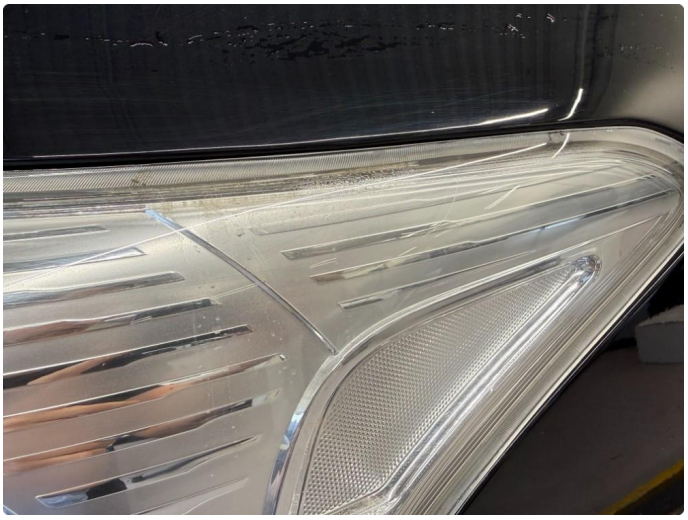
2.1 Øvrige feil

4.1 Bryter skadet

4.2 Slitt/ripe(r)

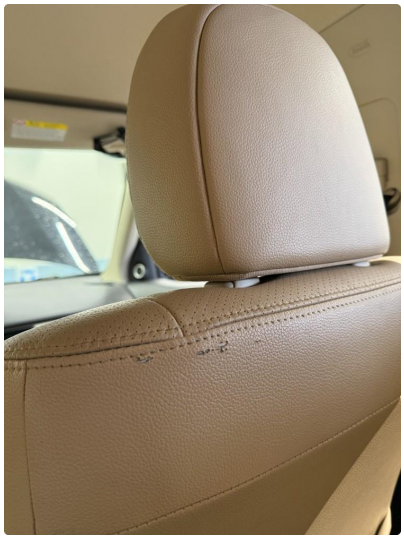
4.3 Skade på setetrekk

4.4 Misfarget
