TILSTANDSRAPPORT

MAZDA MAZDA MX-30 / DR 2WD **TESTDATO: 29.10.2026** **KODE: 2161174**

EE80905	47 178 KM	18.11.2022 Førstegang registrert	Elektr.

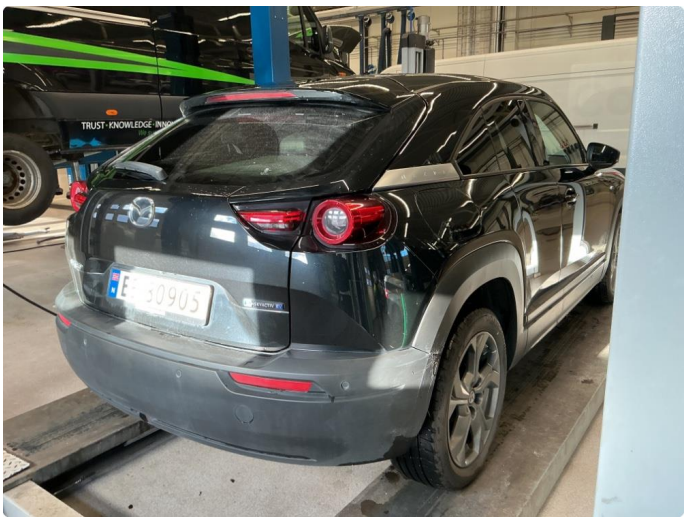
Punkt		Beskrivelse	Plassering
1. EKSTERIØR			
1.1	Dører	bulk med lakkskade	venstre - begge
1.2	Skjermer	bulk	venstre bak
1.3	Kanal	ripe(r)

1.1 Bulk med lakkskade
