TILSTANDSRAPPORT

TESTDATO: 13.11.2026 **KODE: 2174867**

KNAAE815
4S6060567

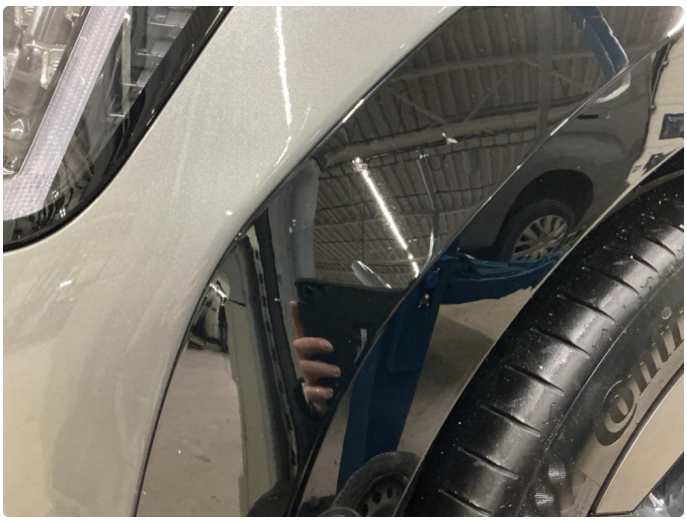
Punkt		Beskrivelse	Plassering
1. EKSTERIØR			
1.1	Panser	steinsprut	
1.2	Skjermer	steinsprut	venstre foran
1.3	Støtfanger	ripe(r) ned til grunning	høyre foran

1.2 Steinsprut

1.3 Ripe(r) ned til grunning
